# نگاهی به حادثه‌ی فروریزش ساختمان متروپل آبادان از زوایای مختلف (ارزیابی سطح یک)

به سفارش سازمان مدیریت بحران کشور

پژوهشگاه بین‌المللی زلزله‌شناسی و مهندسی زلزله

تیر ماه ۱۴۰۱

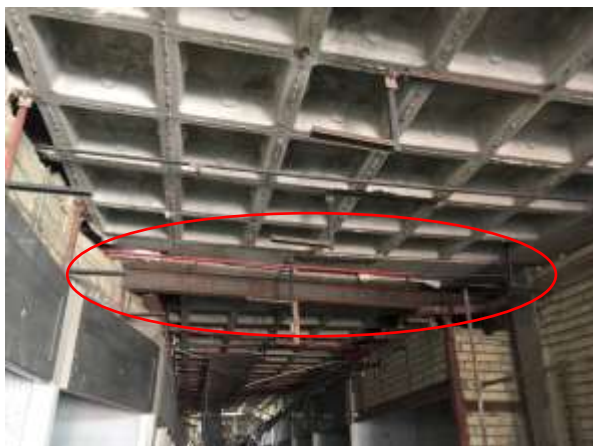
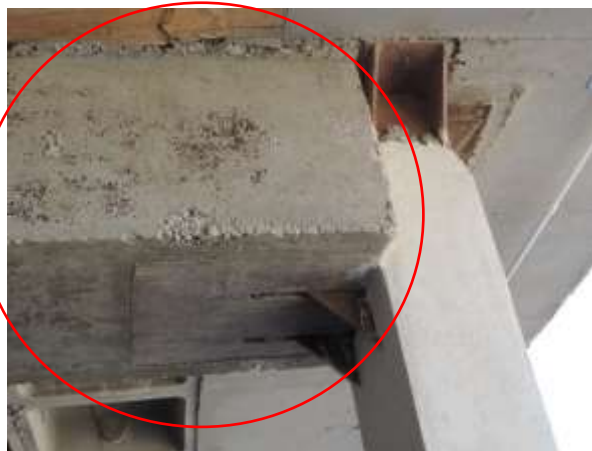
تصویر ۱-۱۱ نحوه‌ی مقاوم سازی تیرهای دارای خیز، تیم کارشناسی، اعزامی پژوهشگاه، تیر ۱۴۰۱.

نکته‌ی قابل تعمق در این موارد این است که برخی از این موارد مانند خیز بیش از اندازه‌ی تیرها از مدت‌ها پیش وجود داشته است (تصویر ۱-۱۱). یا طره‌ای بودن قسمتی از دال مجوف کف طبقات از اجرای اولین سقف در پروژه قابل مشاهده است (تصویر ۱-۷).

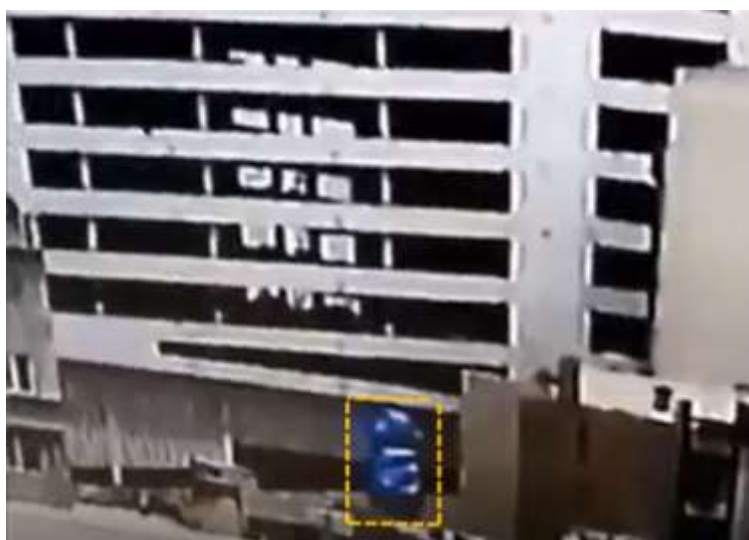
پ) اما ستون واقع در لبه‌ی خارجی ساختمان در محور ۵، تصویر ۱-۱۵، ضمن کمانش موضعی ورق کناری با بیرون‌زدگی در حدود ۴ سانتی‌متر، در فاصله‌ی تقریبی ۱ متر پایین‌تر از سقف، دارای لهیدگی و کوتاه‌شدگی اندکی در جان ستون نیز شده بود.

تصویر ۱-۱۵: نمایی از ستون لبه‌ی خارجی در محور ۵ که مورد تقویت و جوشکاری قرار گرفت، بر گرفته از دوربین ساختمان مجاور.

**نکته‌ی حائز اهمیت ۳:** نقطه‌ی ذوب فولاد ضدزنگ در حدود ۱۵۰۰ درجه‌ی سانتی‌گراد است. دمای قوس جوش در هنگام عملیات جوشکاری به مقداری بیش از ۴۰۰۰ درجه‌ی سانتی‌گراد می‌رسد. در این دما برای ستون فولادی که در زیر بار ثقلی که بیش از حد ظرفیت باربری خود دچار لهیدگی و کمانش موضعی شده است، چه رویدادی می‌تواند اتفاق افتد؟

حال در کارگاه پروژه‌ی ساختمان متروپل، بر روی یک ستون اصلی باربر ثقلی، بدون ایجاد مسیرهای مناسب از طریق به کارگیری تمهیدات کارآمد برای انتقال غیرمستقیم بارهای وارده به طبقات پایین‌تر، عملیات جوشکاری انجام شده است. ستونی که در محدوده‌ی جوشکاری، مقدار زیادی از مقاومت خود را از دست داده و مستعد تسلیم شدن موضعی است.

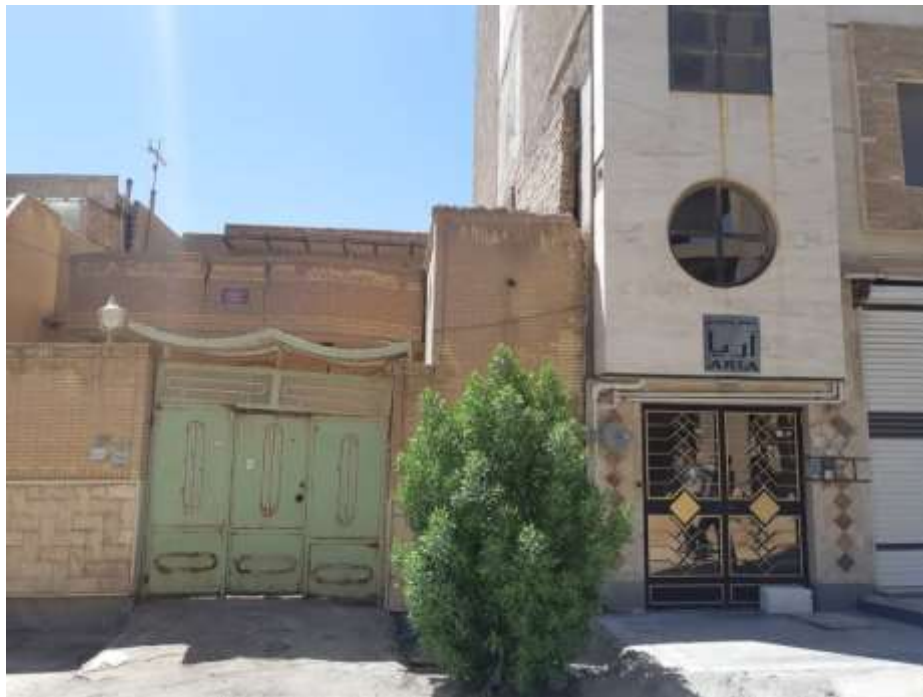
در شهر آبادان به دلیل بالابودن تراز آب زیرزمینی و وجود خاک‌های چسبنده‌ی ریزدانه‌ی اشباع، بروز پدیده‌ی نشست تحکیمی امری شایع است. این نشست در بسیاری از ساختمان‌ها به صورت نشست یکنواخت روی داده و مخاطره‌ای ایجاد ننموده است. اما متأسفانه در بازدید تیم کارشناسی اعزامی پژوهشگاه از شهر آبادان، موارد متعددی از بروز مشکلات ساختمانی ناشی از نشست غیریکنواخت به خصوص در ساختمان‌های بلند سطح شهر و ساختمان‌های دارای پیش‌آمدگی در نما (طره‌ی پیش‌آمده) مشاهده گردید، که حتی منجر به ورود دادستانی و مقامات قضایی نیز در این ارتباط گردیده است. نمونه‌هایی از این ساختمان‌ها در تصاویر ۱-۲ الی ۳-۲ در زیر نشان داده شده است.

تصویر ۲-۲ بروز نشست غیریکنواخت و آسیب‌زدن به ساختمان مجاور، ساختمان روبروی شهر بازی، شهر آبادان

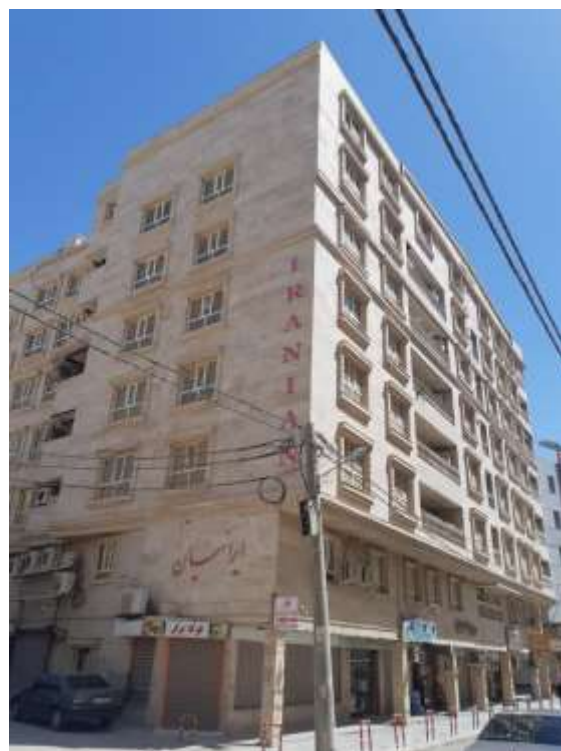
تصویر ۲-۳ بروز نشست غیریکنواخت در ساختمان ایرانیان، شهر آبادان
