University of Zanjan  
Department of Civil Engineering

# درس هایی از زلزله کرمانشاه

علل تخریب سازه های فلزی در زلزله کرمانشاه

## بخش اول بررسی اعضای سازه ای

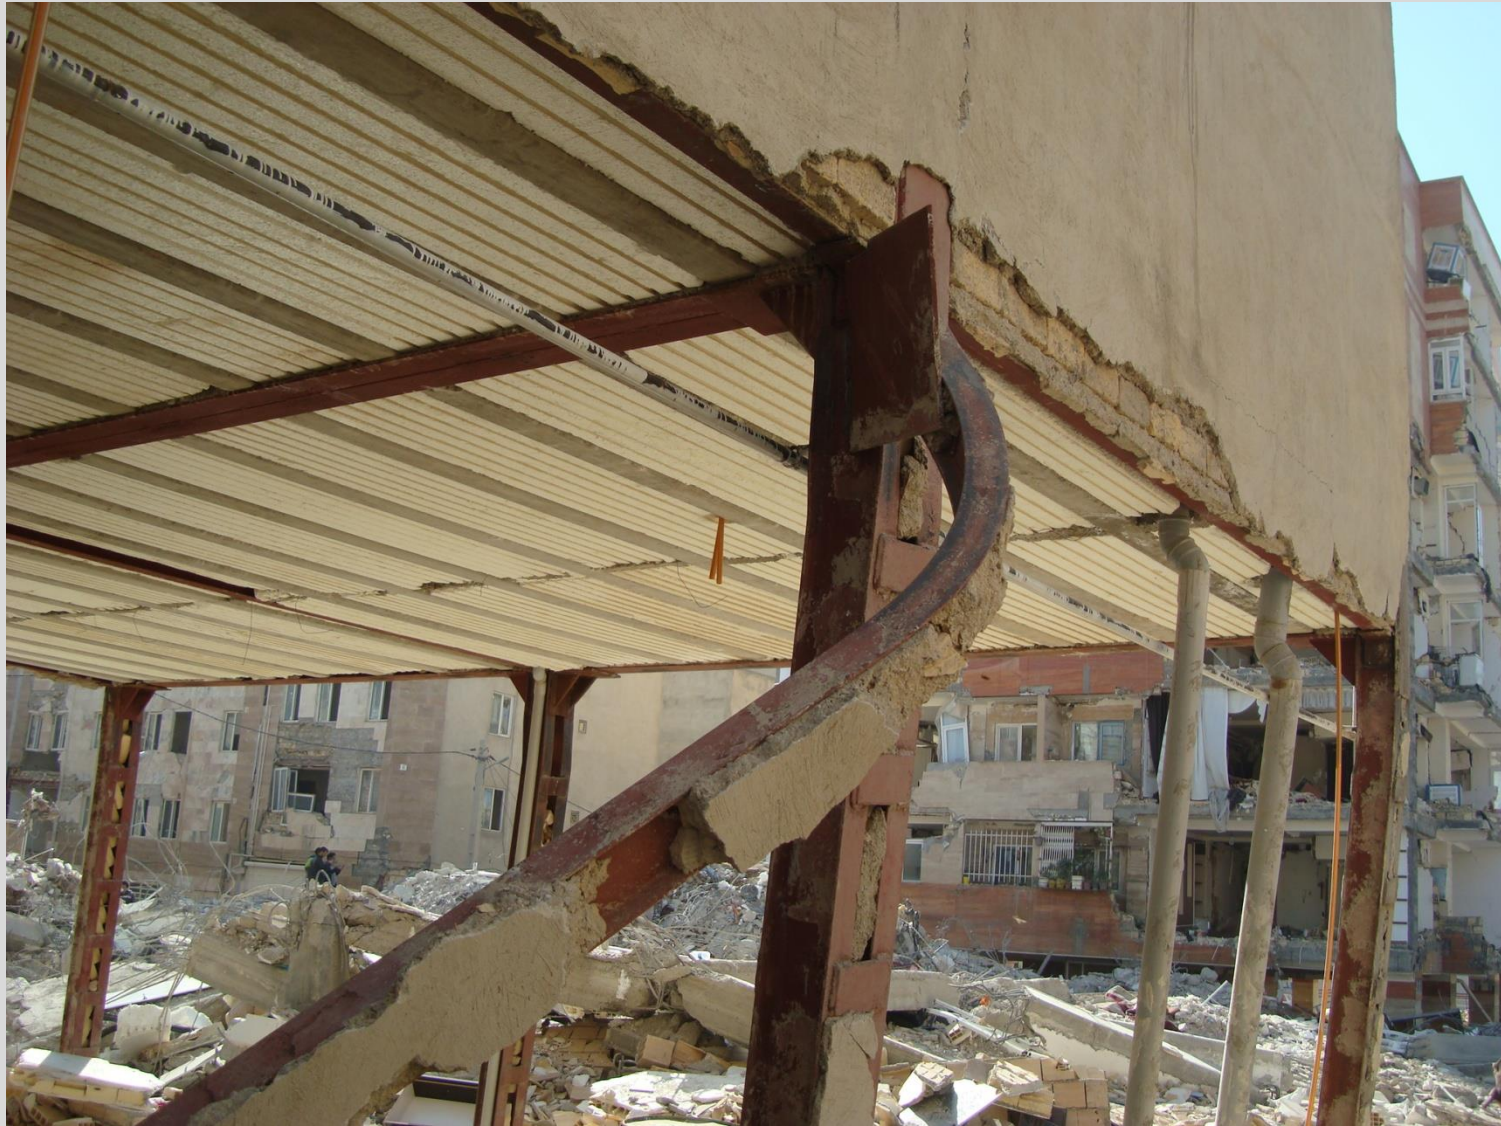
کمانش عضو بادبندی لاغر در فشار حول محور ضعیف ( تک پروفیل IPE )

ث) ضریب لاغری ( $KL/r$ ) مهاربندهای فشاری در قابهای مهاربندی شده با هر نوع مهاربندی (قطری، ضربدری، ۷ و ۸)، نباید از ۲۰۰ تجاوز نماید.

بند ۱۰-۳-۱۱-۱ مبحث  
دهم  
(مهاربند همگرای ویژه)

کنترل لاغری

$$\lambda = \frac{KL}{r} < 200$$

$$\lambda = \frac{0.7 \times 580}{1.65} = 246 < 200$$

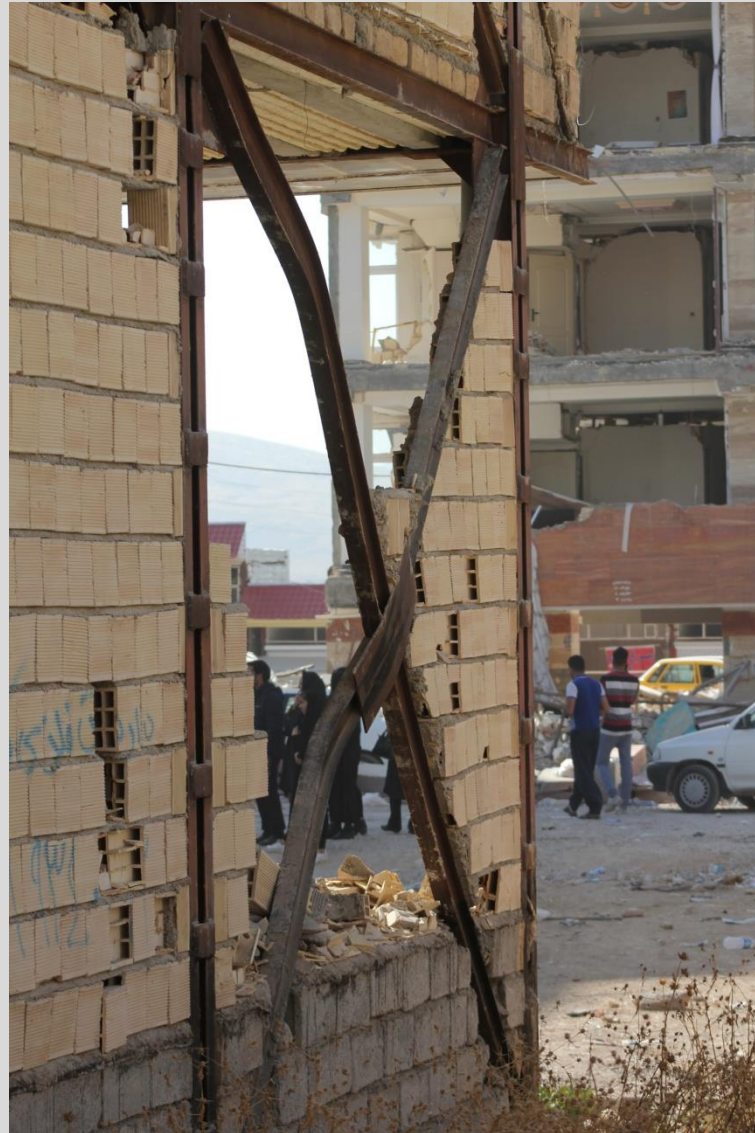
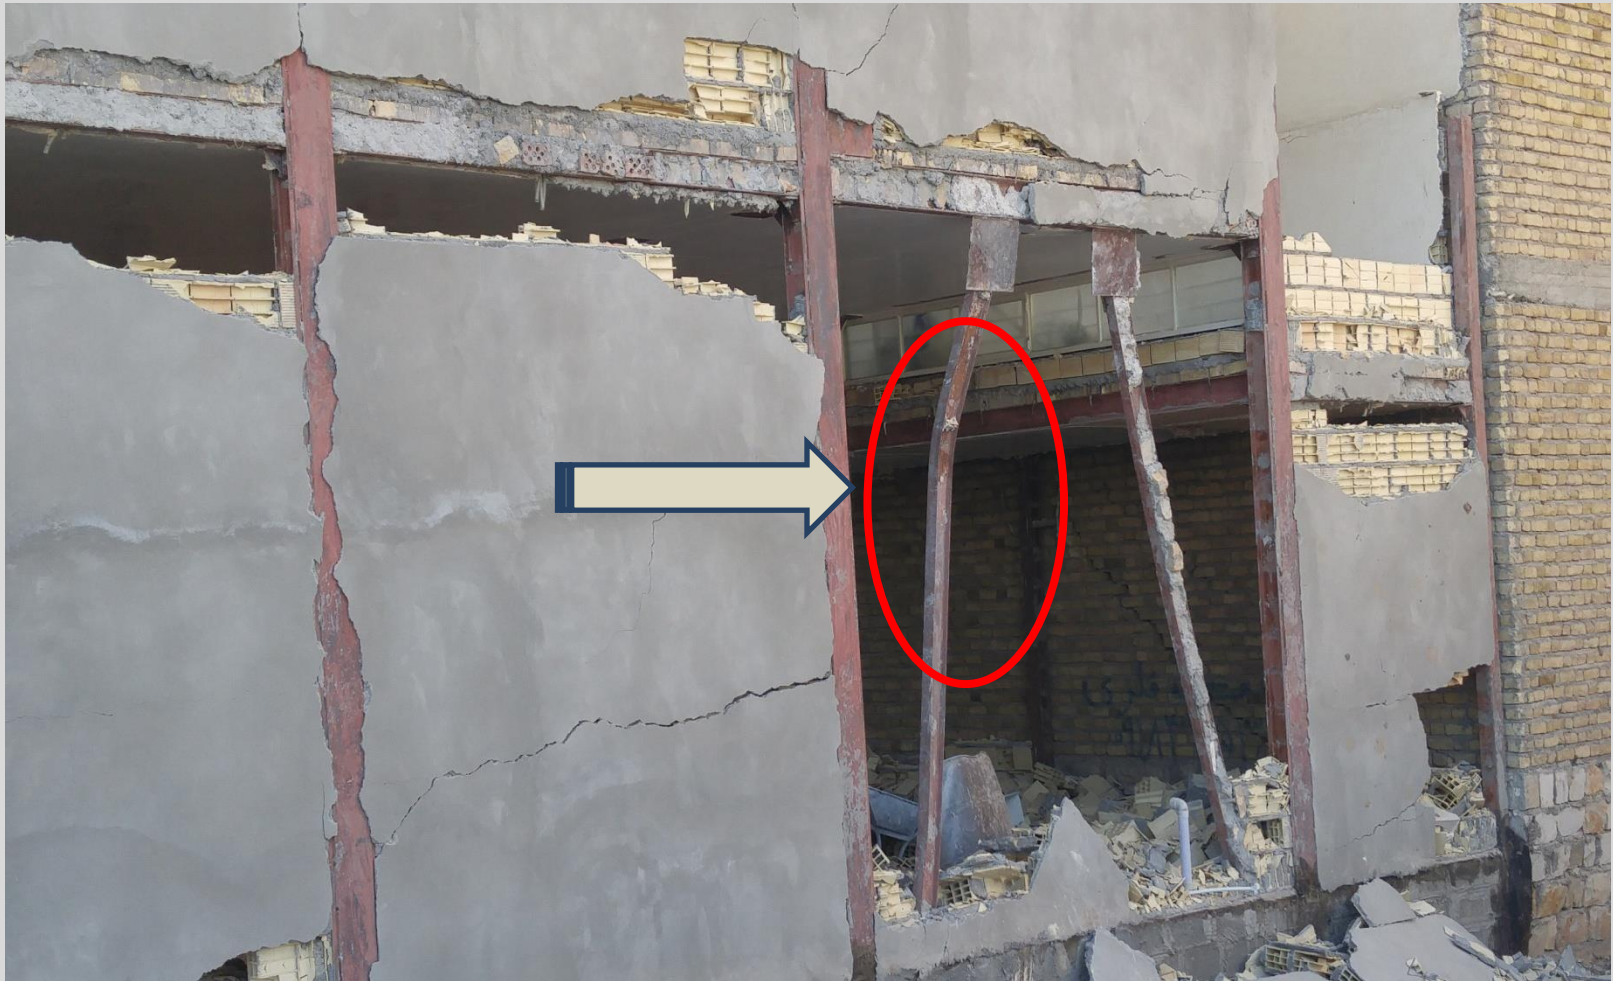
عدم رعایت ضوابط EBF هم در بادبند و هم در تیر پیوند

قاب‌های مهاربندی شده همگرای معمولی با مهاربندی‌های از نوع ۷ و ۸ باید دارای شرایط زیر باشند.  
(الف) ضریب لاغری ( $KL/r$ ) مهاربندی‌های از نوع ۷ و ۸ نباید از  $4\sqrt{E/F_y}$  تجاوز نماید.

بند ۱۰-۳-۱۰-۲  
مبحث دهم

$$\lambda = \frac{KL}{r} < 4\sqrt{E/F_y}$$

$$\lambda = \frac{1 \times 300}{1.84} = 163 \not< 115.4$$

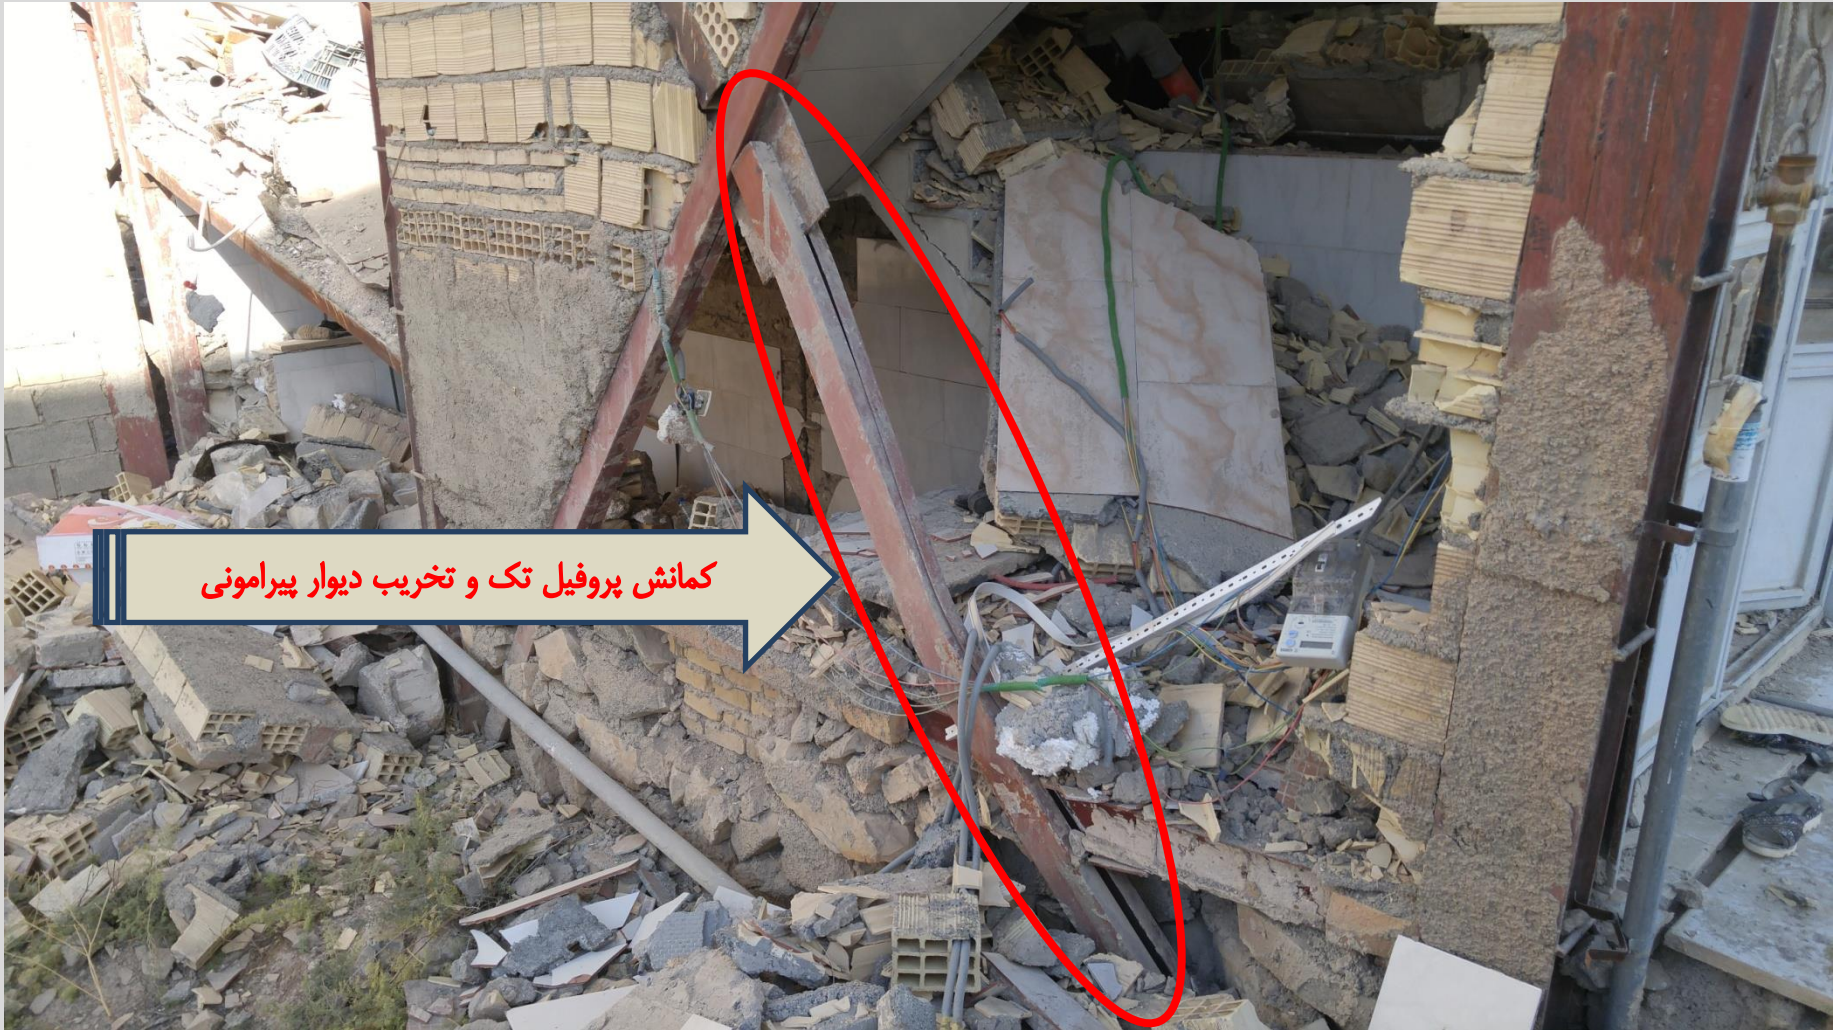
کمانش پروفیل تک و تخریب دیوار پیرامونی

خرابی دیوار غیرسازه ای متصل به بادبند بدلیل عدم اجرای لقمه در فواصل مناسب و کمانش پروفیل تک بادبند و تحت فشار

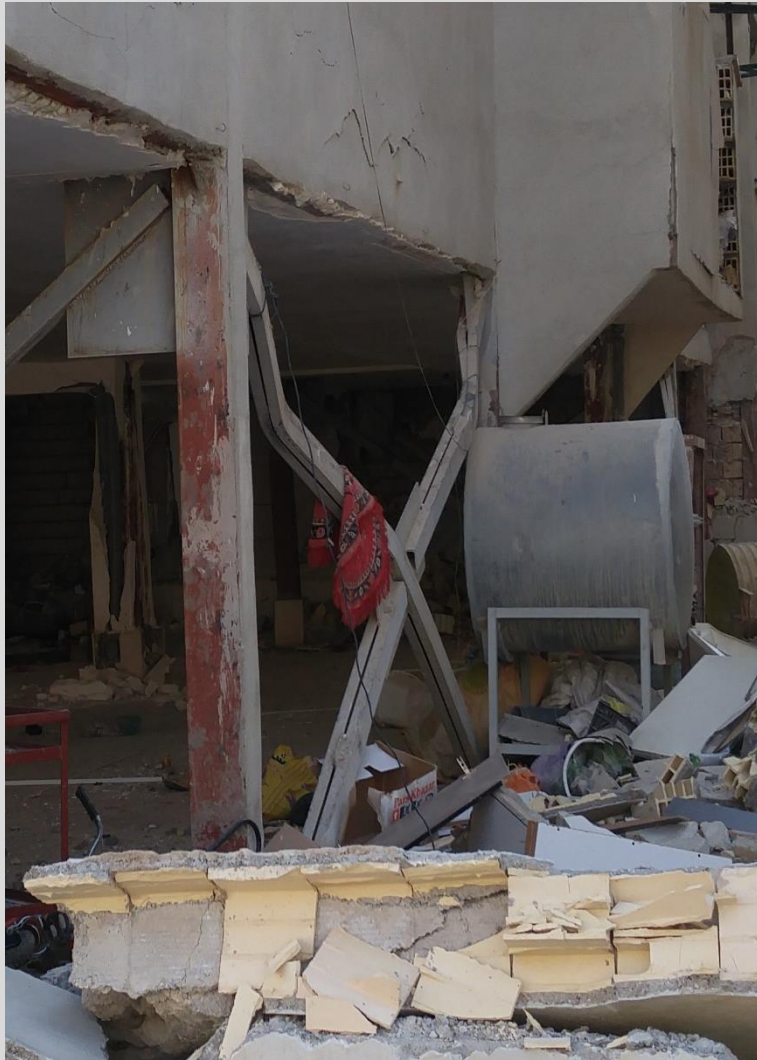
کمانش عضو بادبندی دابل در فشار در بخشهایی که لقمه مابین آنها اجرا نشده است

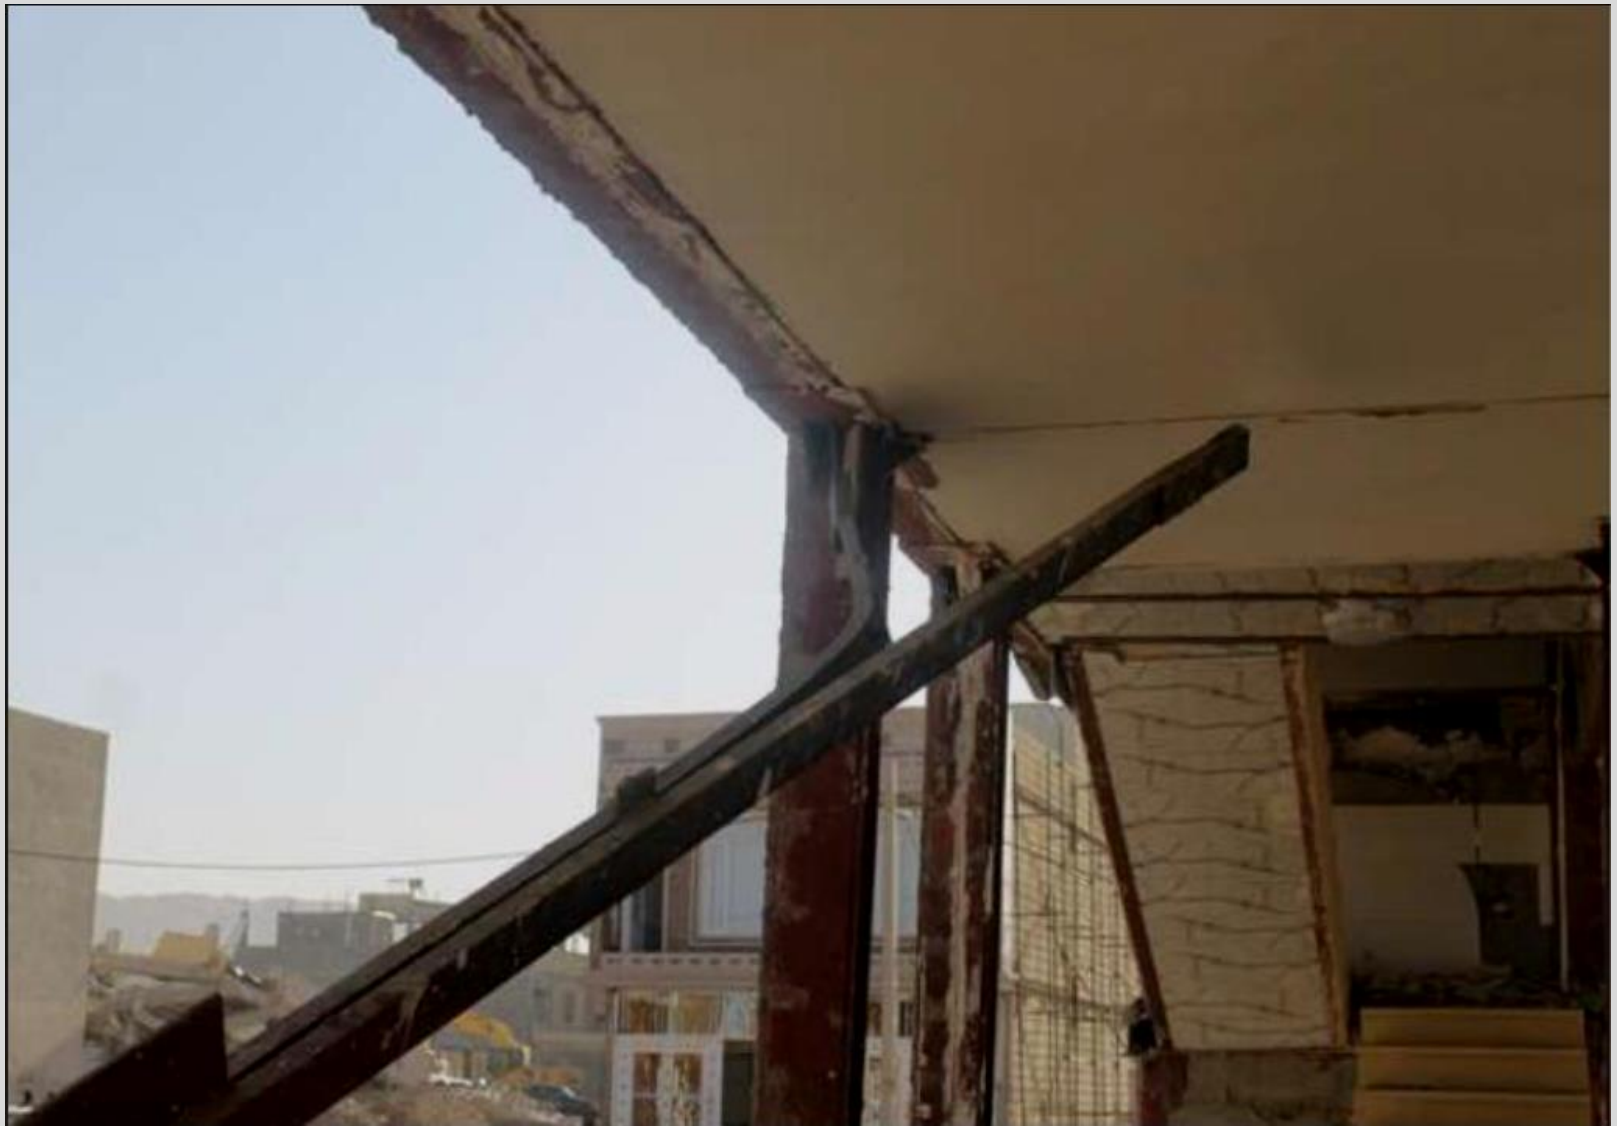
کمانش موضعی بین دو لقمه بدلیل فواصل زیاد و ضعف جوش بادبند به ورق گاست

TYPICAL STITCH DETAIL

جزئیات صحیح اجرای بادبند

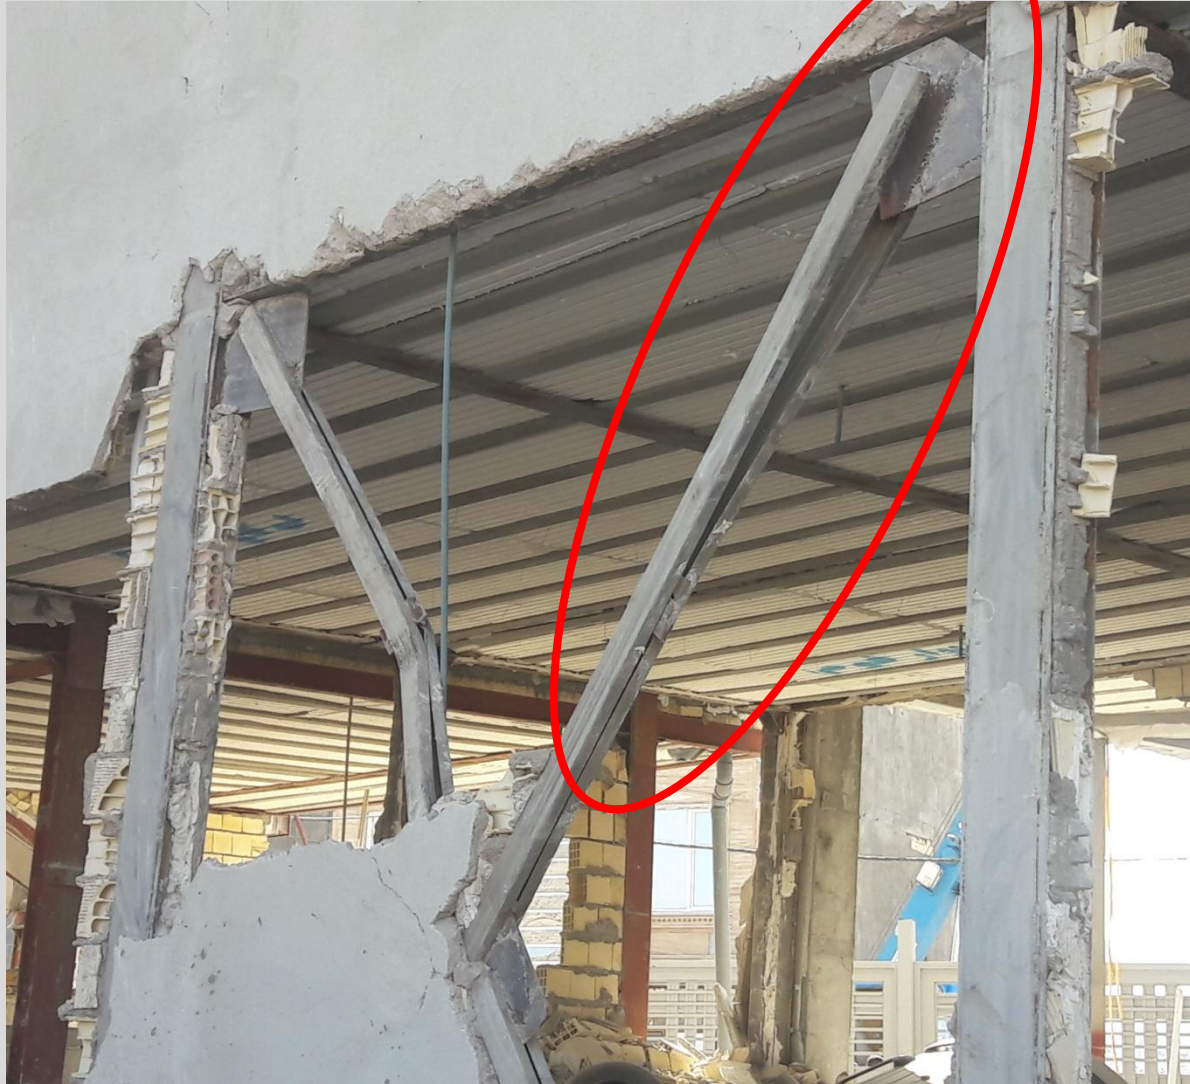
- عدم اتصال گاست به تیر
- تجاوز فاصله لقمه از حداکثر مقدار مجاز آیین نامه
- جوش ضعیف بادبند به ورق گاست

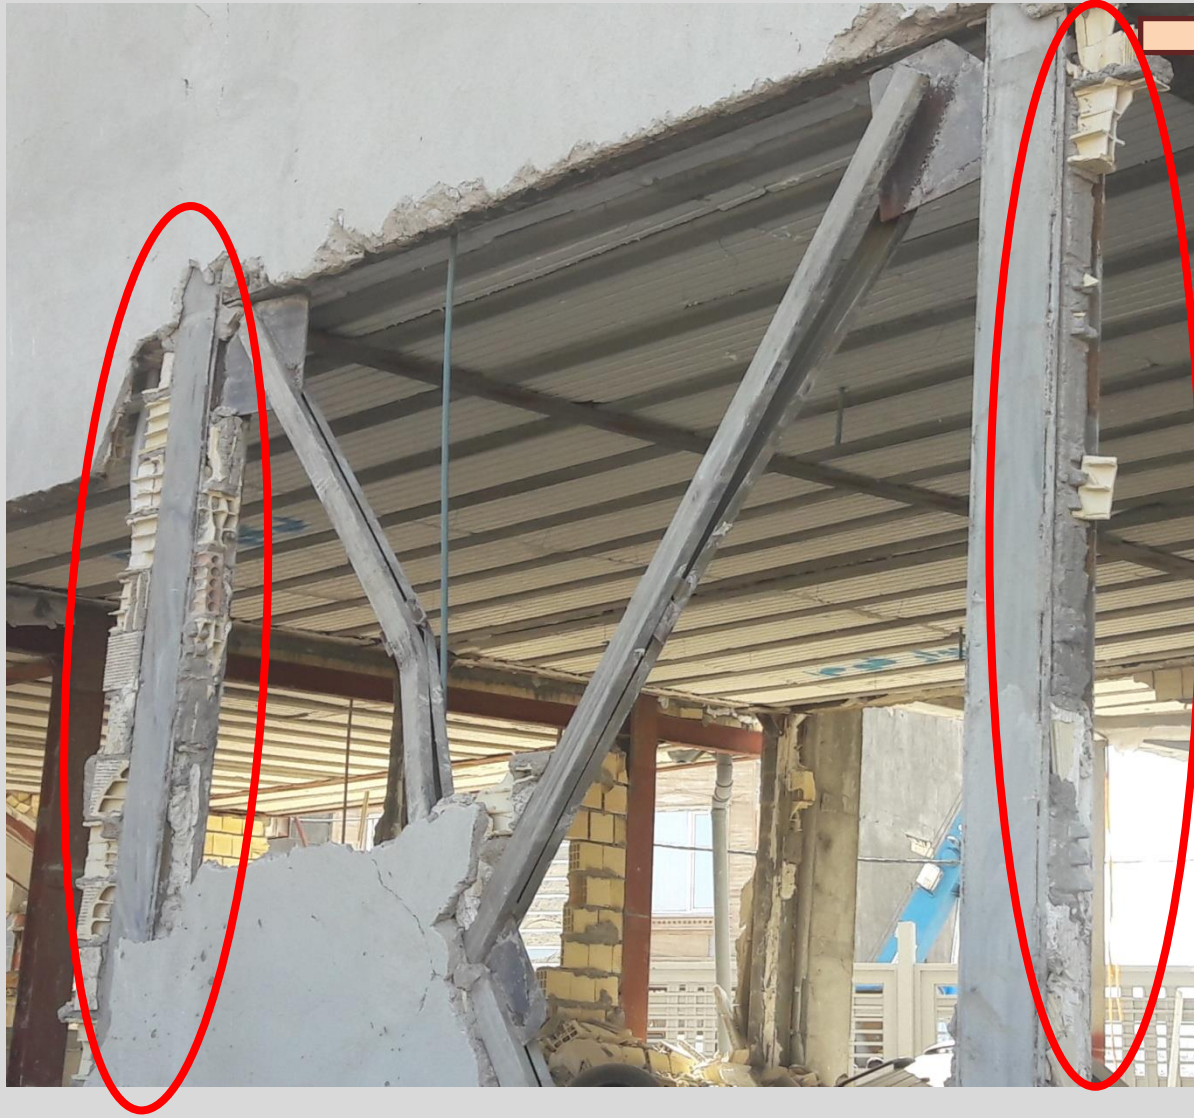
- تخریب دیوار های غیر سازه ای  
بدلیل عملکرد میانقابی و فقدان  
نبشی کشی (کلاف بندی)

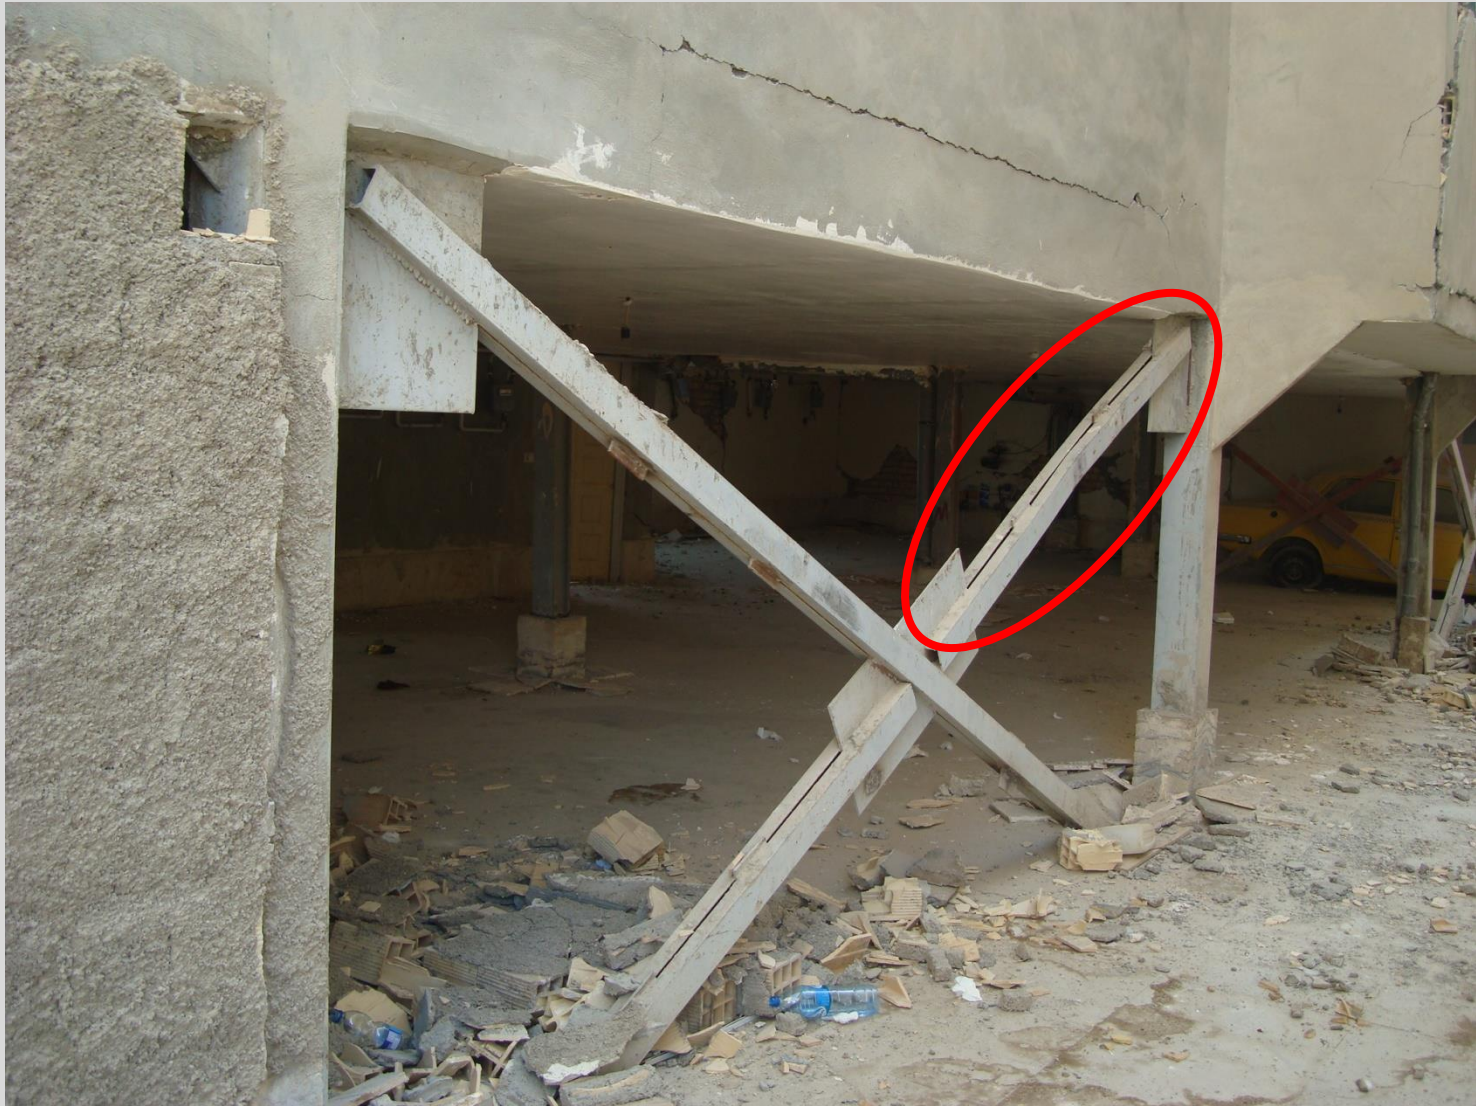
اجرای مناسب ورق گاست و فواصل لقمه‌ها

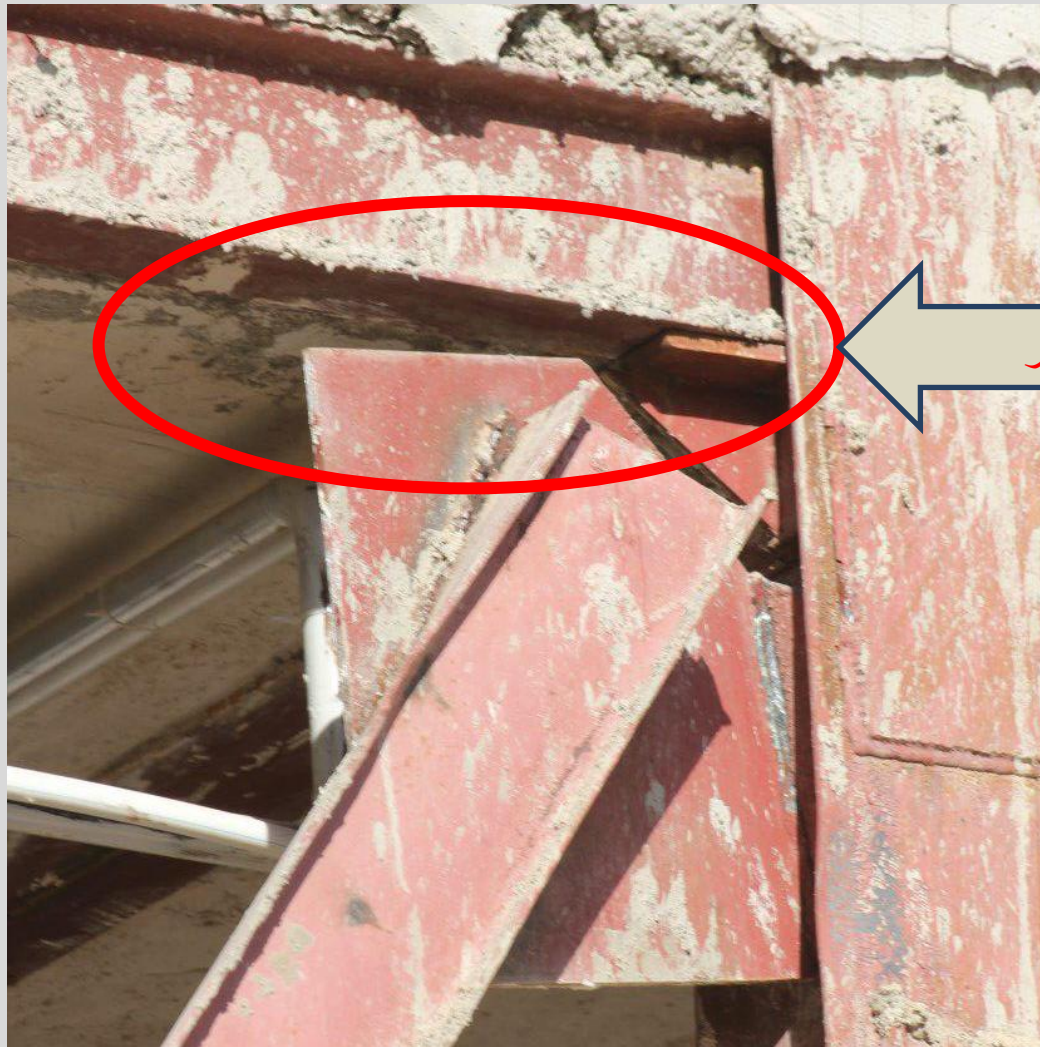
عدم جوش ورق گاست به تیر

برش پخ گاست بدلیل لچکی محل اتصال  
تیر به ستون و کاهش طول جوش

ضعف اتصال گاست

در نظر گرفتن جوش گاست به  
تیر در طراحی

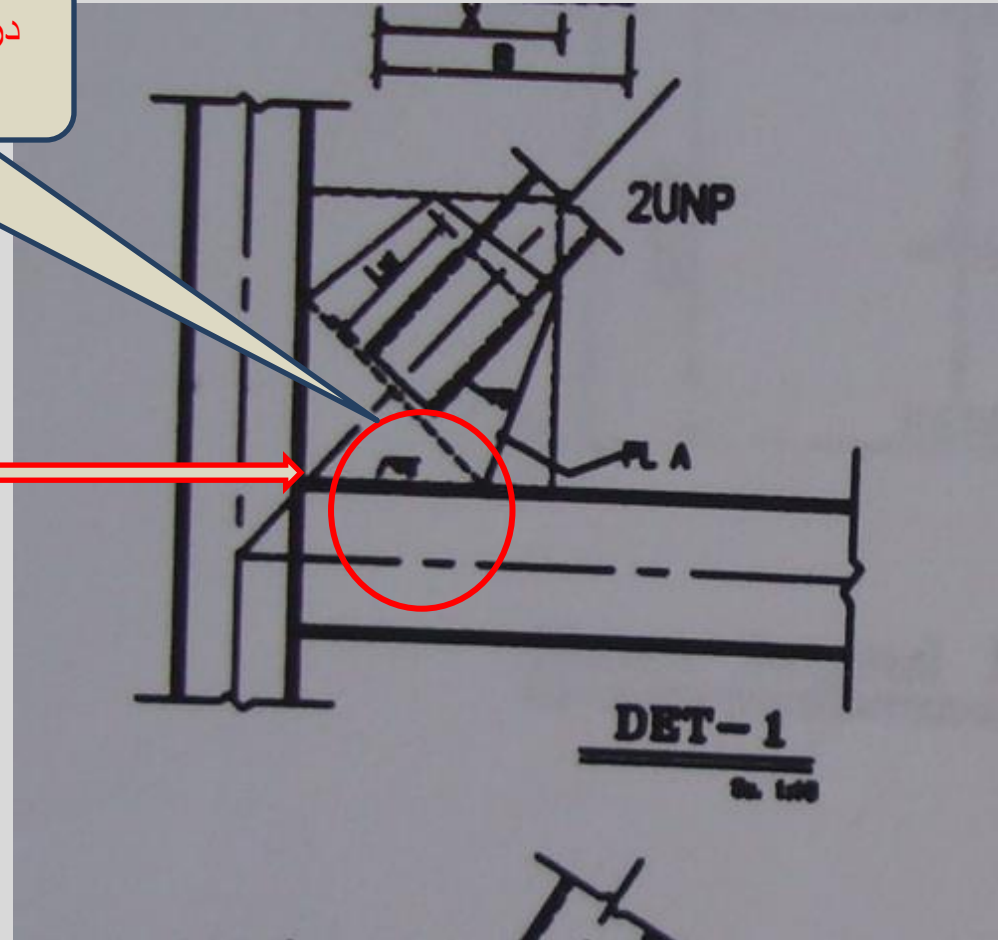
نمونه از نقشه ازبیلست سازه تخریب شده (عدم نظارت کافی)

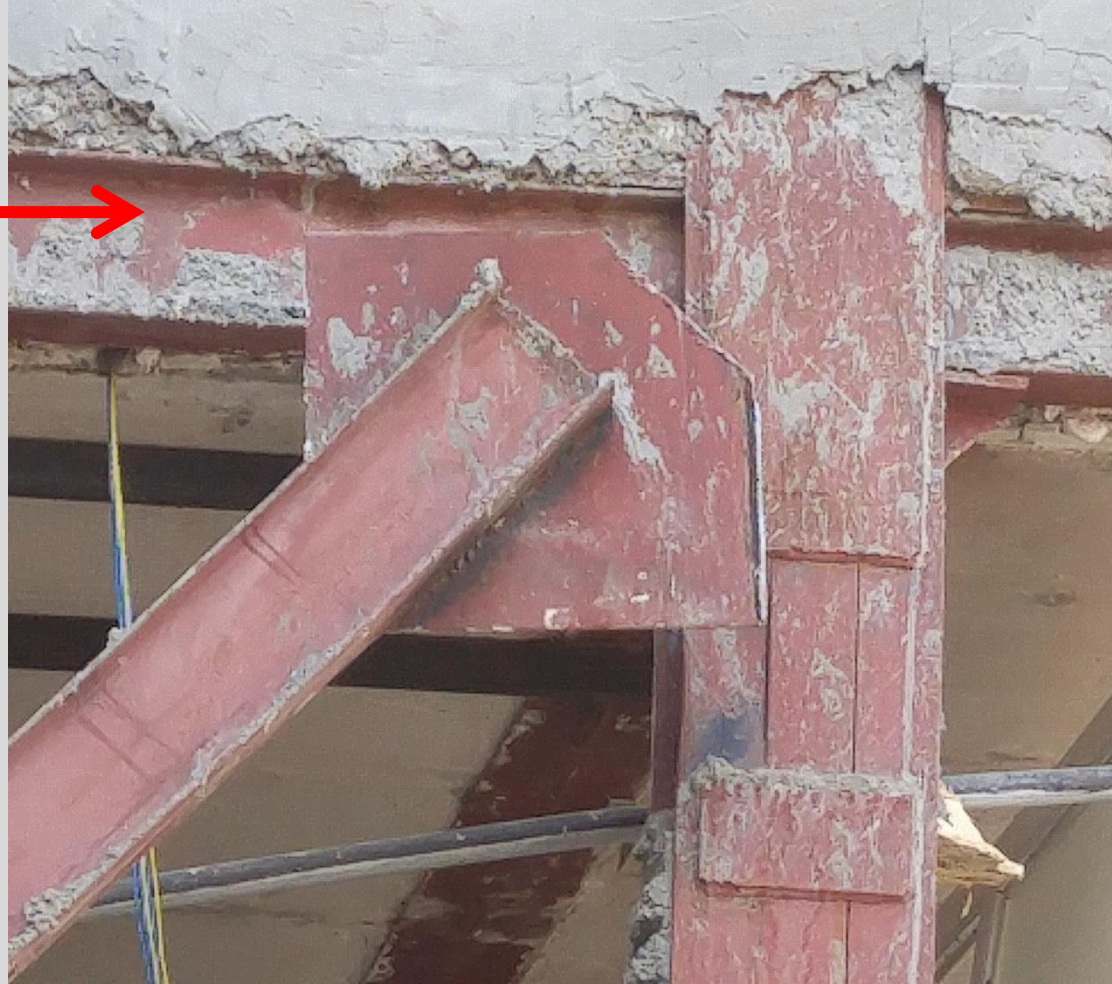
(ضعف اتصال گاست)  
عدم جوش ورق گاست به تیر

اتصال ورق گاست  
به جان پروفیل I  
شکل

اجرای نادرست اتصال گاست

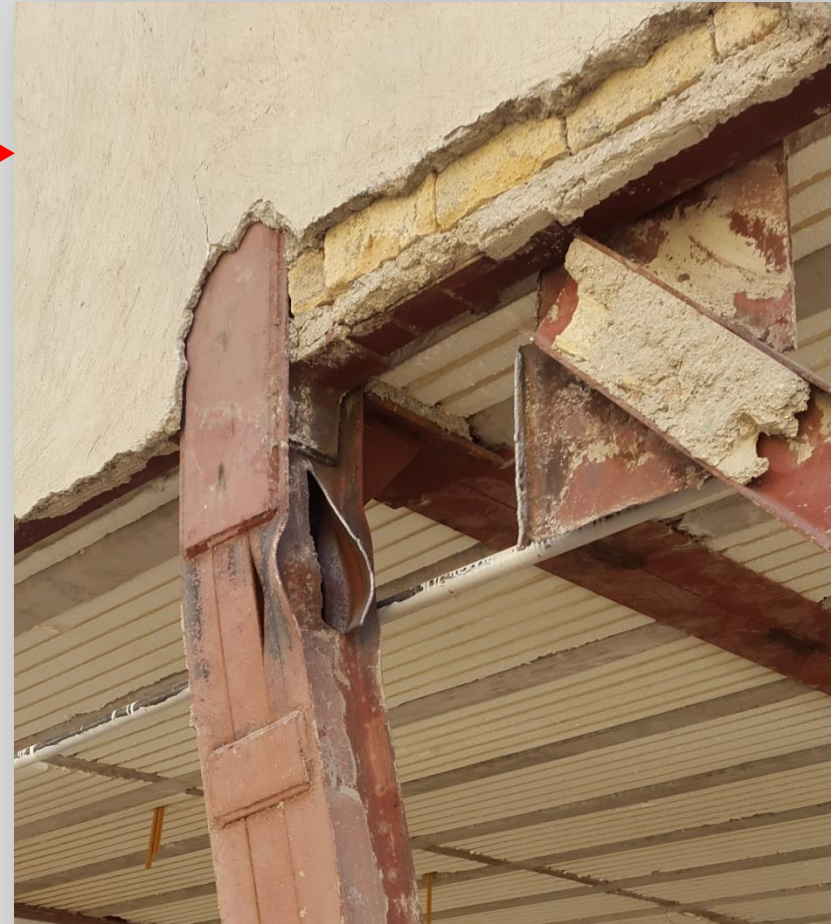
• در سازه تحت بار دینامیکی حداقل اندازه جوش ۵ میلی متر می باشد

بند ۱۰-۲-۹-۲-۲ مبحث دهم

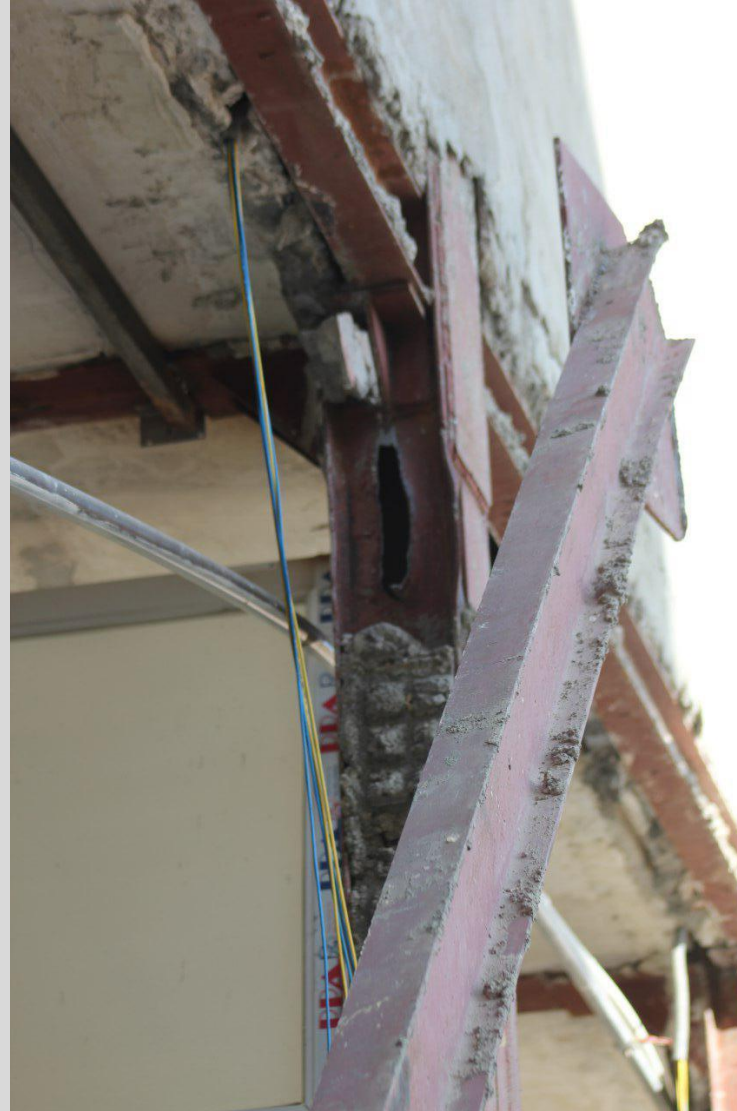
(اجرای نادرست اتصال گاست)

اتصال ورق گاست به جان پروفیل I شکل

نصب پلایت اضافی به جان ستون

اجرای صحیح ورق گاست

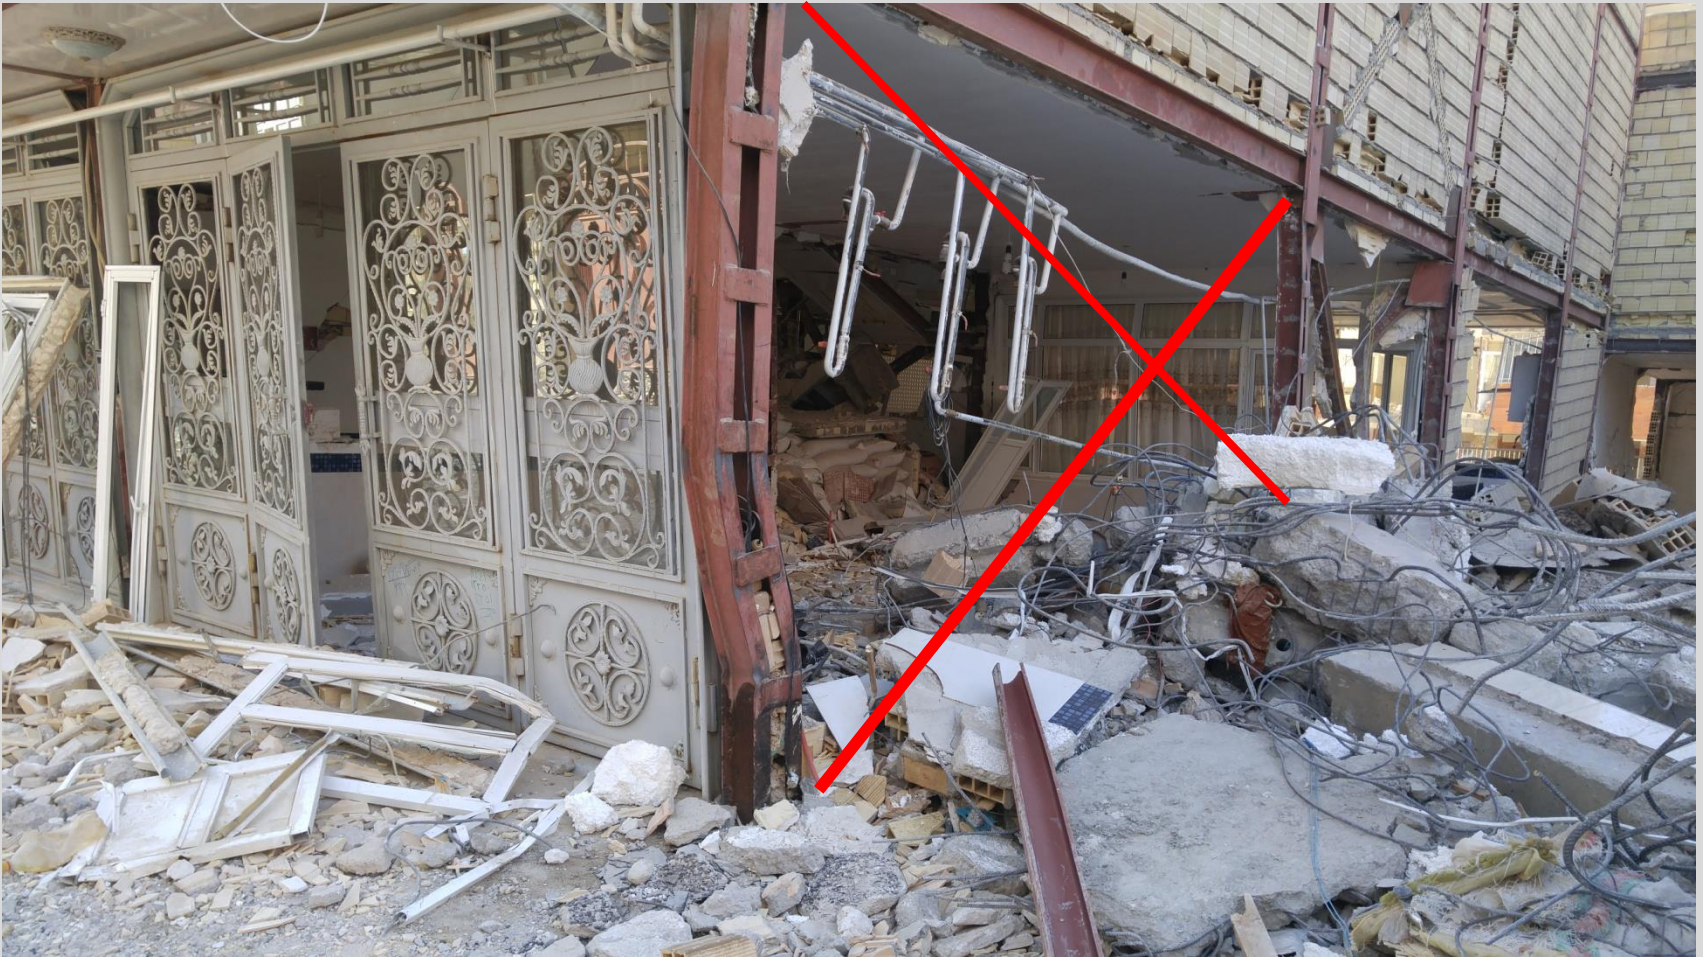
عدم نظارت کافی و حذف بادیبند از نقشه های طراحی شده

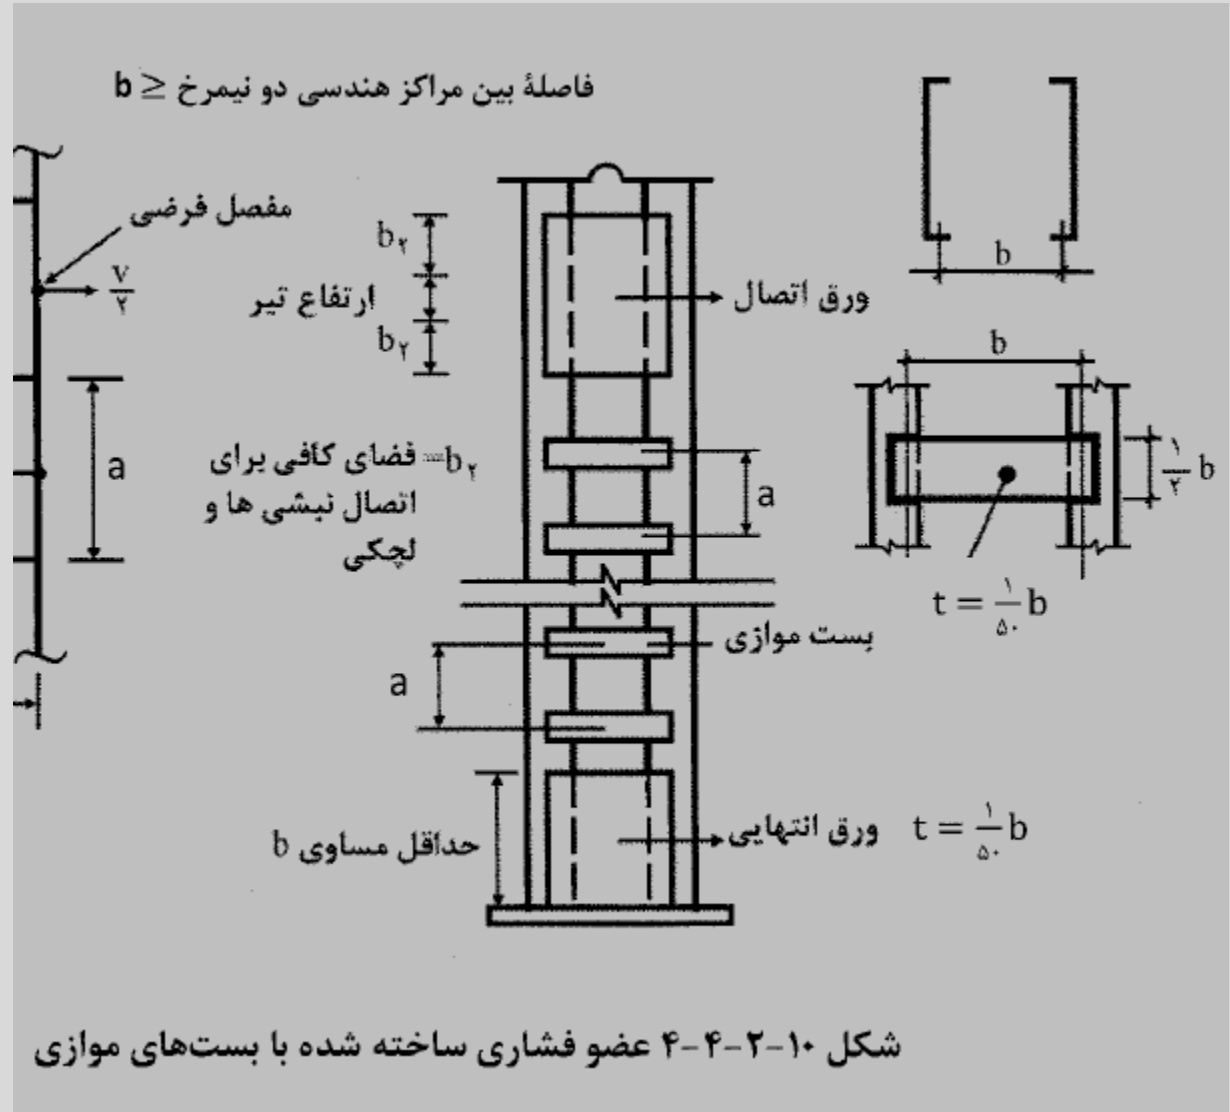
کمانش ستون به دلیل حذف بادبند و عدم اجرای پلیت انتهایی مطابق با آیین نامه

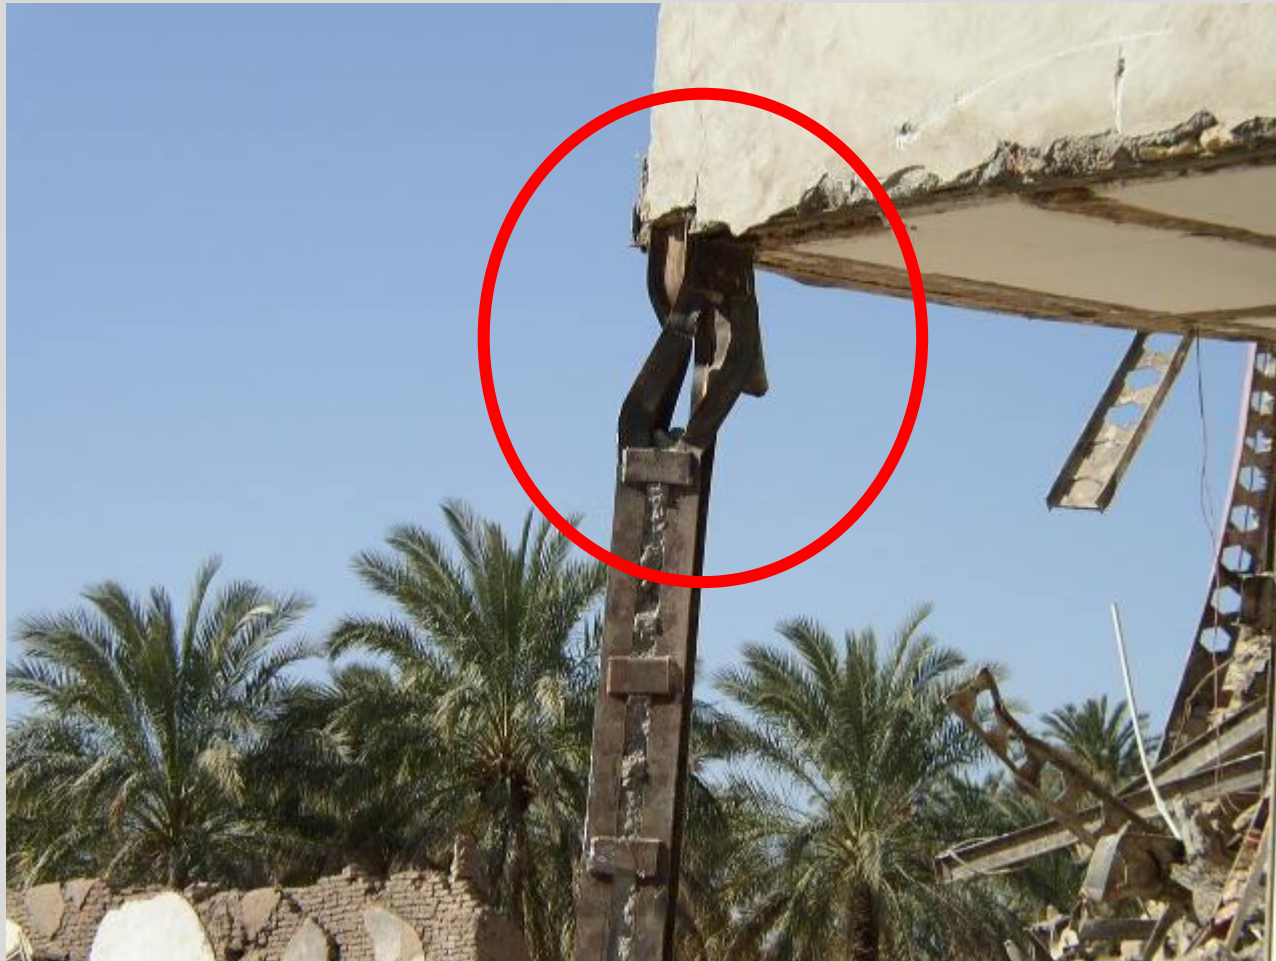
پیچش ستون به دلیل ضعف، فاصله زیاد بست‌ها و عدم استفاده از ورق اتصال  
در انتهای ستون
