University of Zanjan  
Department of Civil Engineering

# درس هایی از زلزله کرمانشاه

علل تخریب سازه های فلزی در زلزله کرمانشاه

## بخش اول بررسی اعضای سازه ای

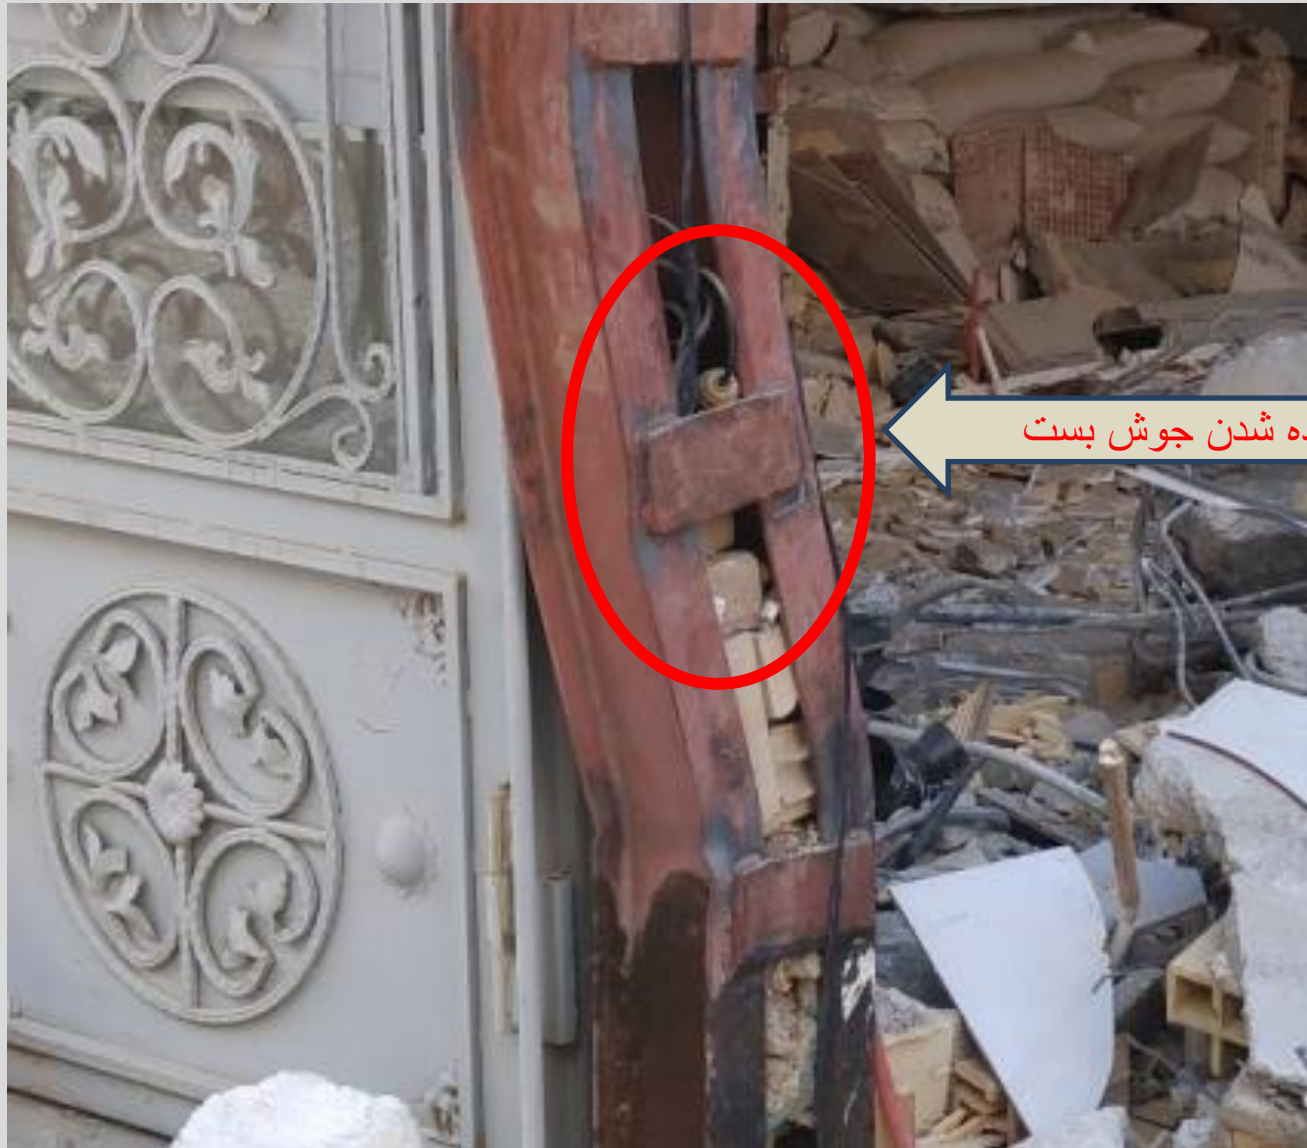
جوش نامناسب و ضعیف قیدها

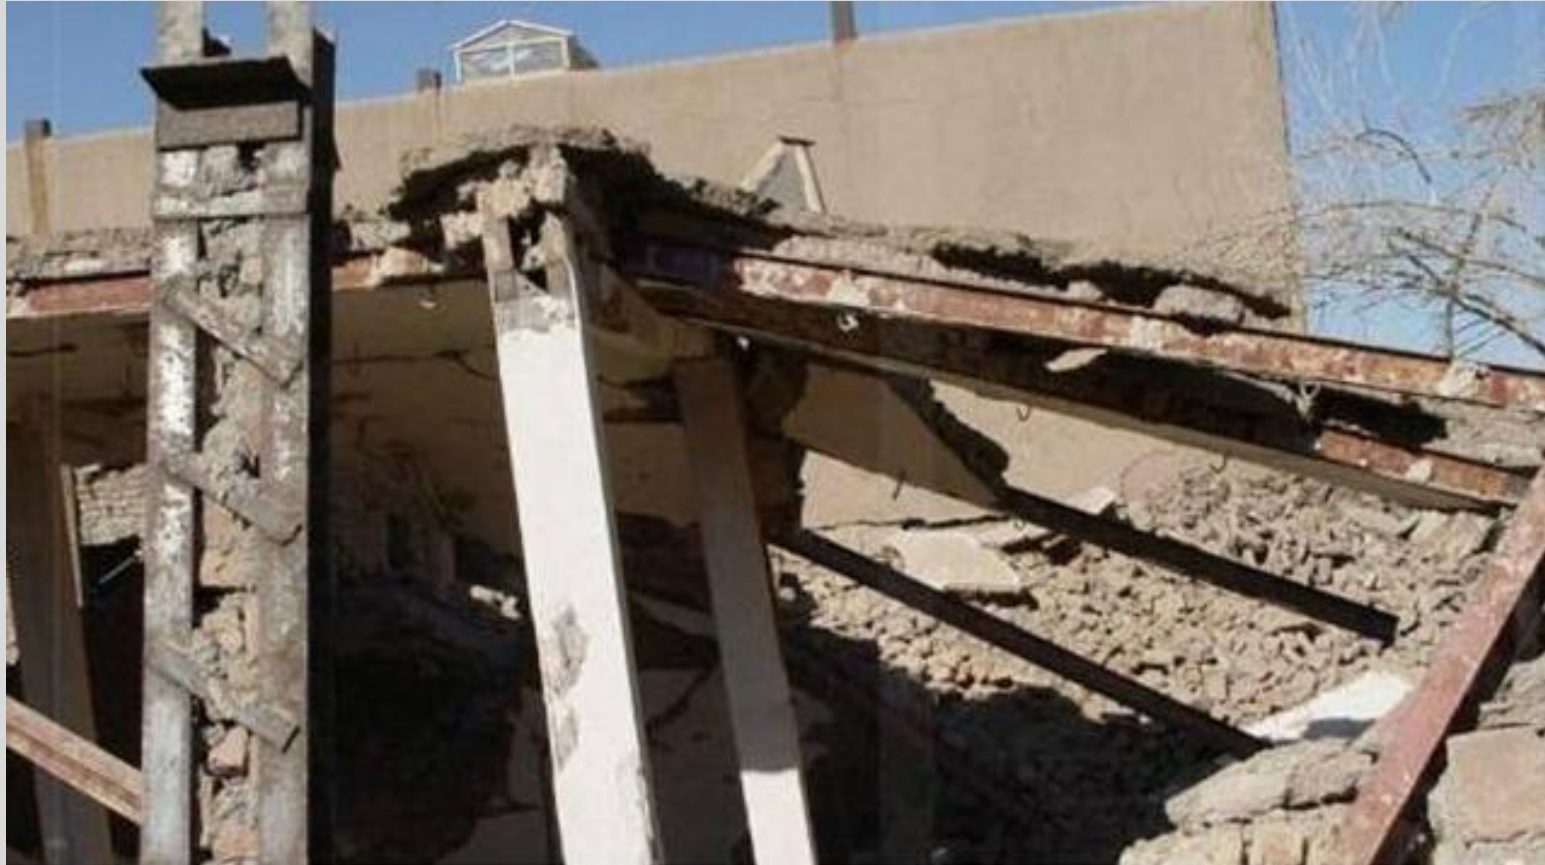
عدم جوشکاری صحیح اتصالات و حذف کلاف بندی دیوار

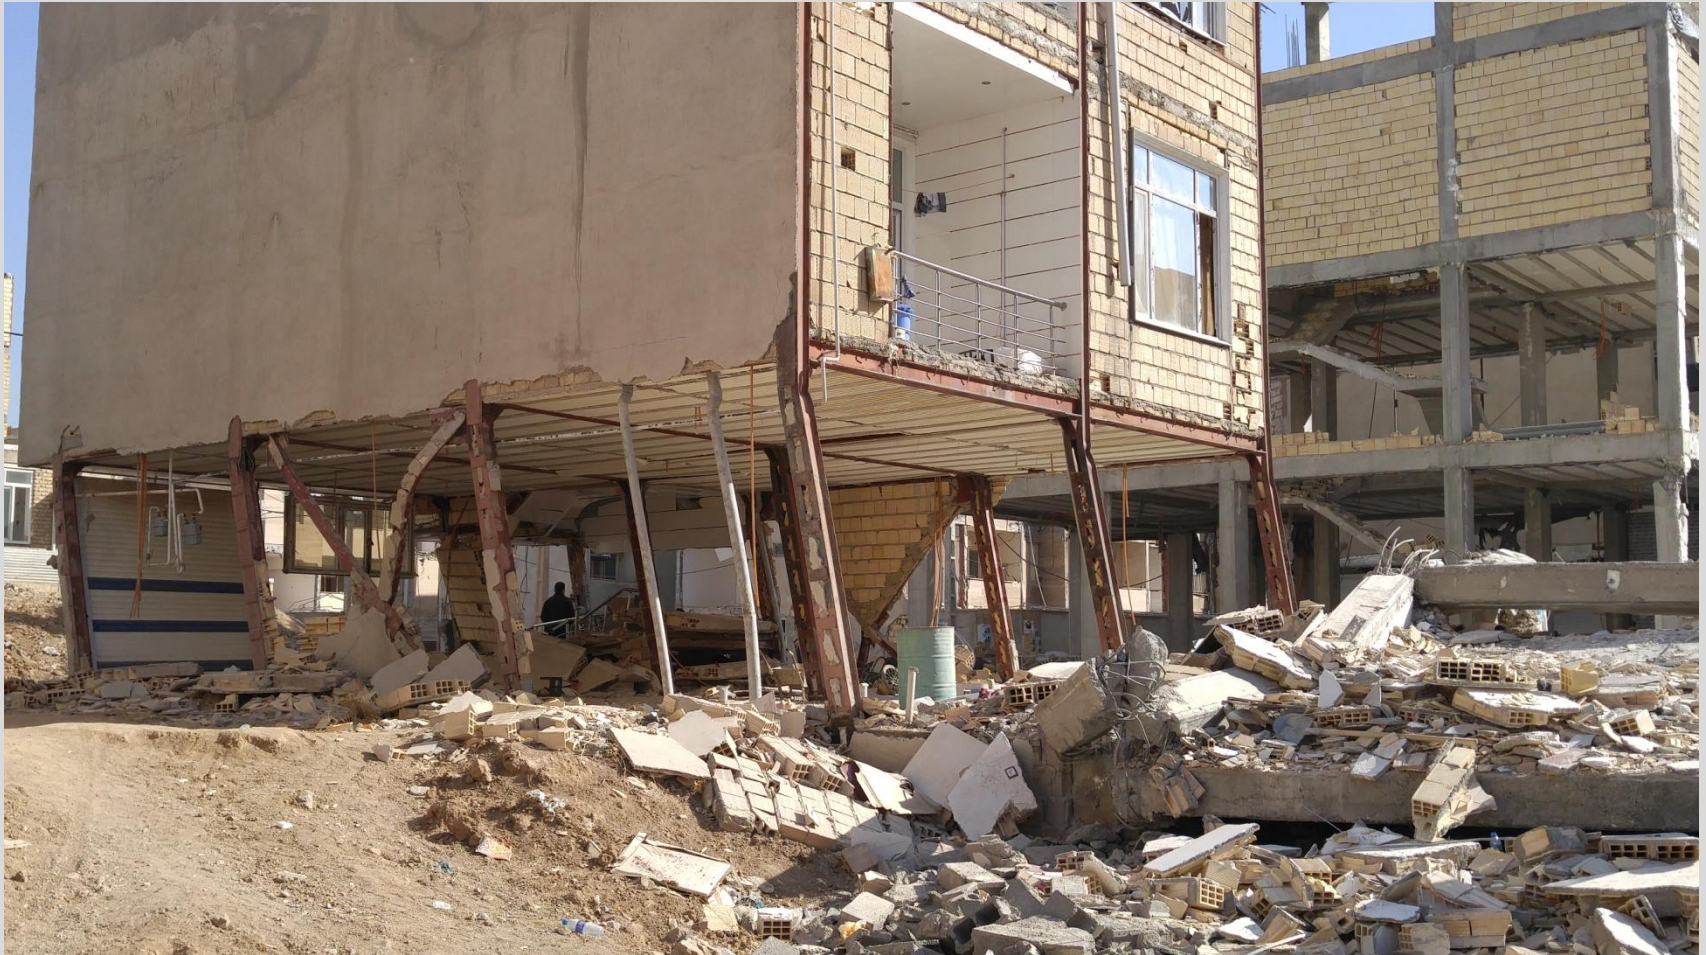
**ضعف طراحی یا عدم نظارت (تعداد کم بادی‌بند با توجه به ابعاد پروژه)**

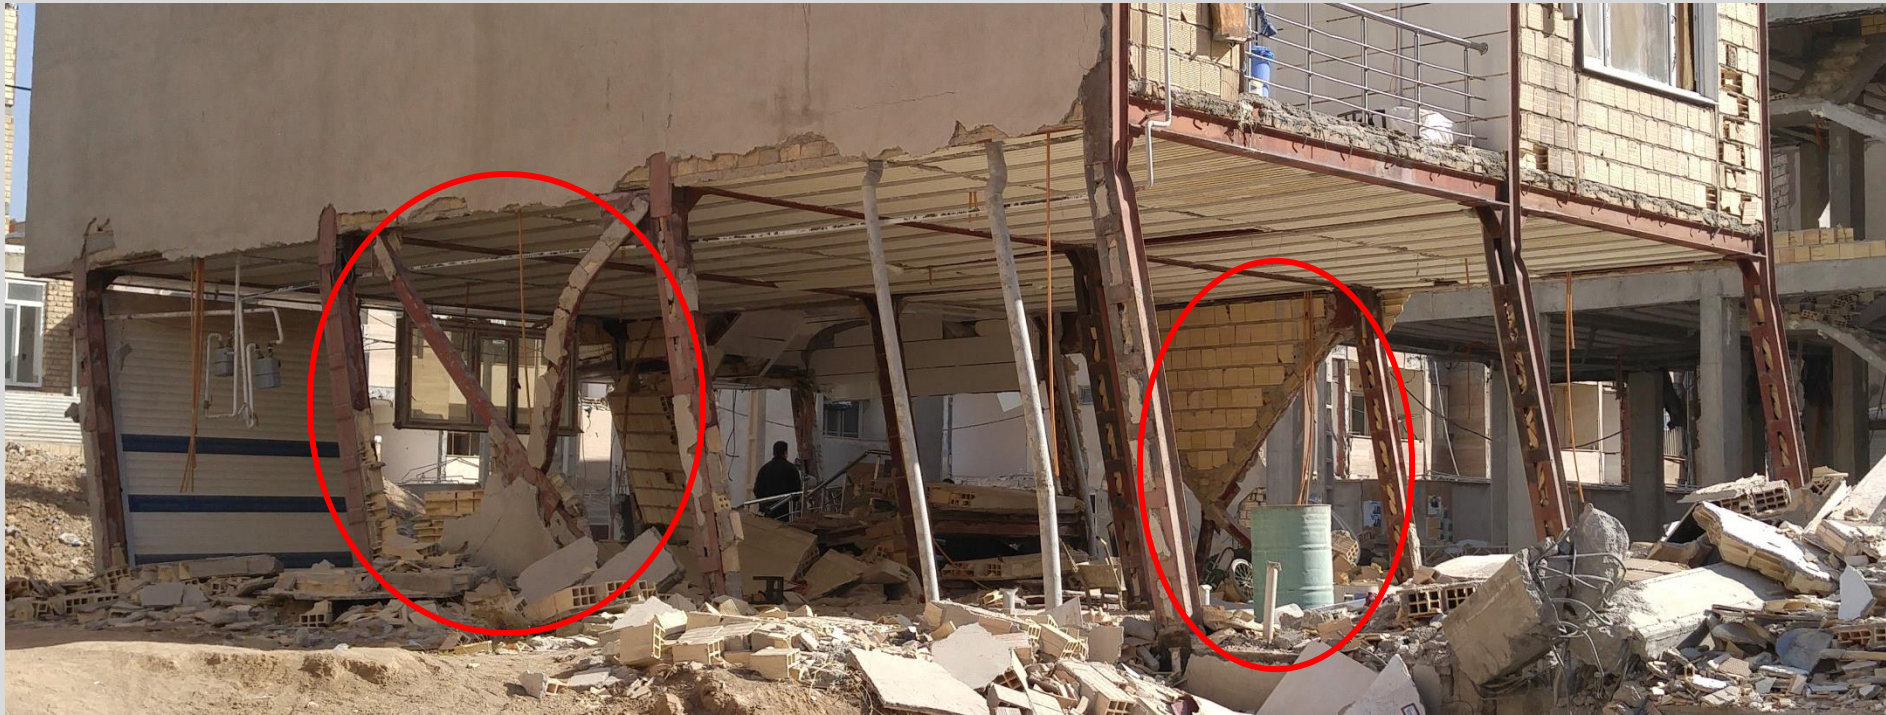
اجرای یک بادبند تنها در دو قاب ابتدایی و انتهایی

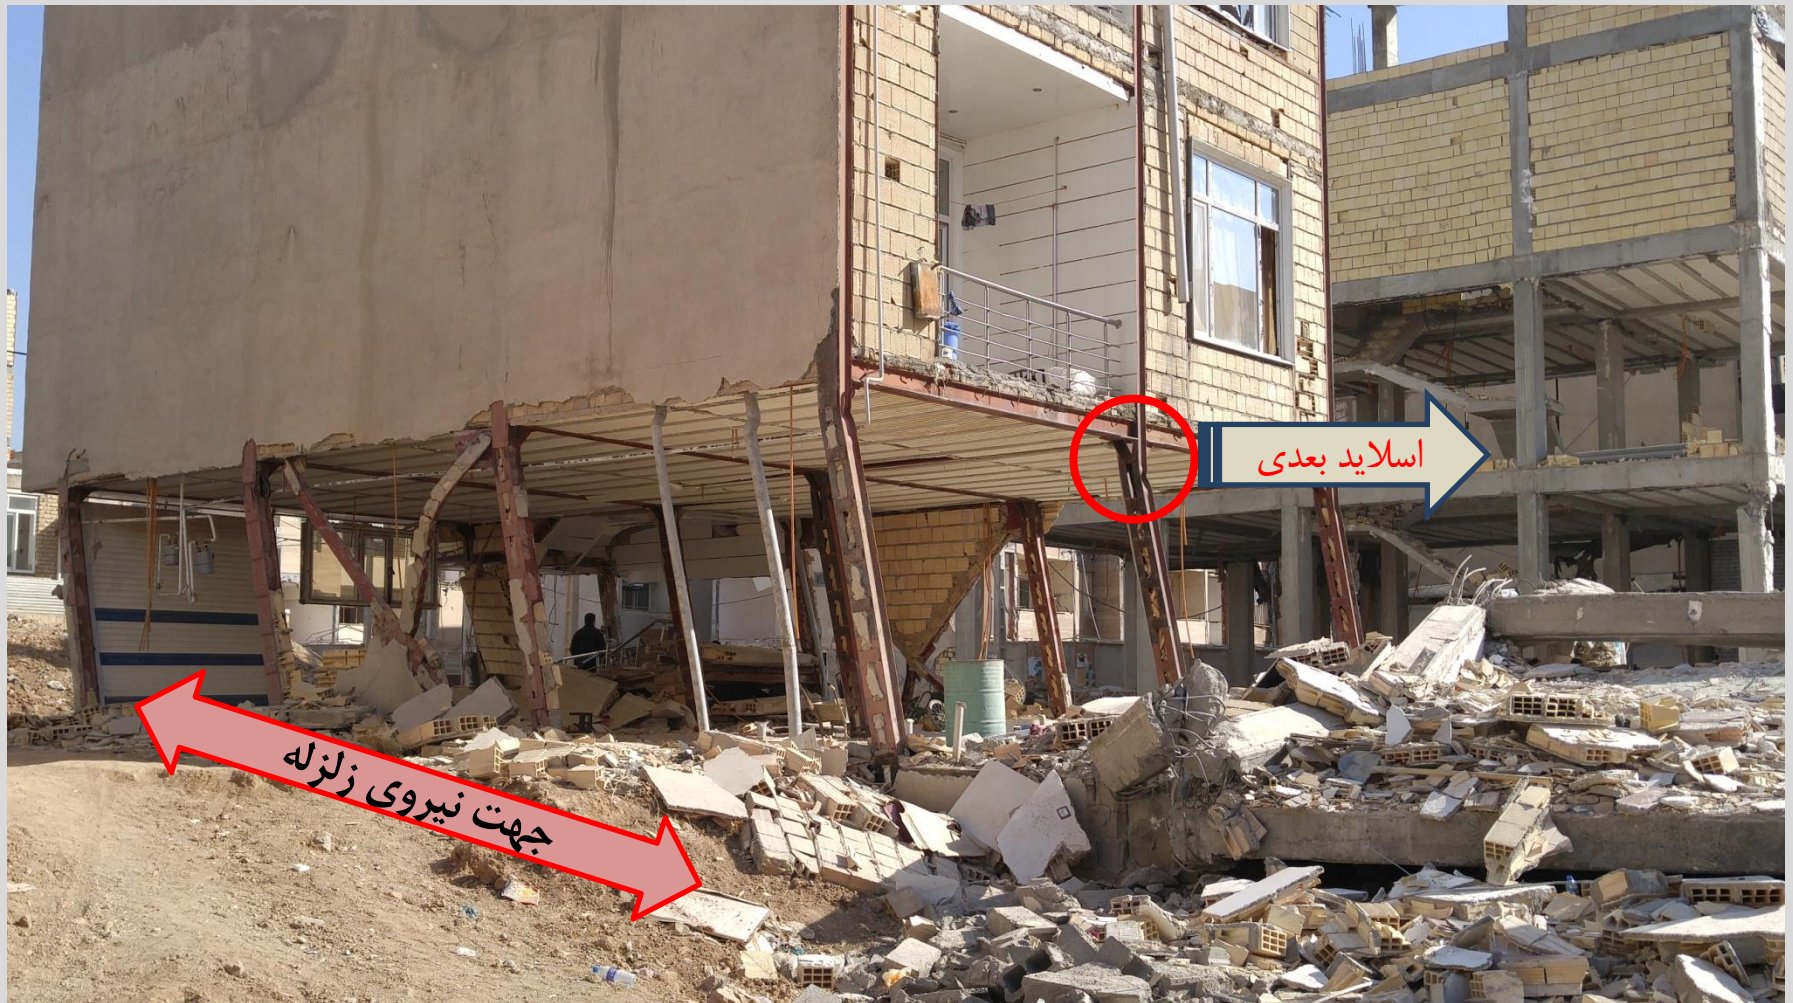
(ضعف طراحی یا) عدم نظارت کافی (عدم وجود سیستم مقاوم در برابر نیروی جانبی در جهت X)

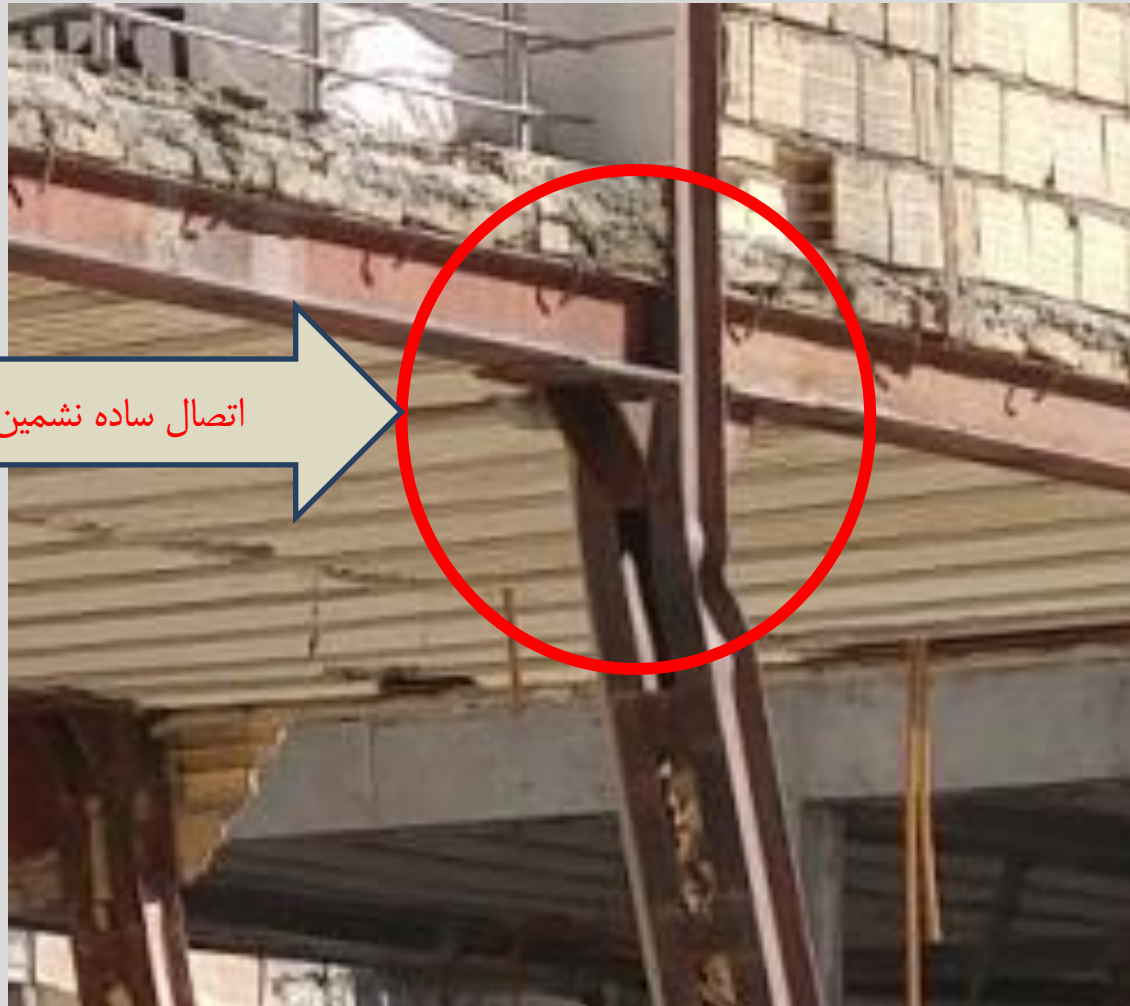
**(ضعف طراحی یا) عدم نظارت (عدم وجود سیستم مقاوم در برابر نیروی جانبی در جهت X)**

با توجه به فقدان بادبند: سیستم قاب خمشی در ستون های نردبانی مجاز نمی باشد.

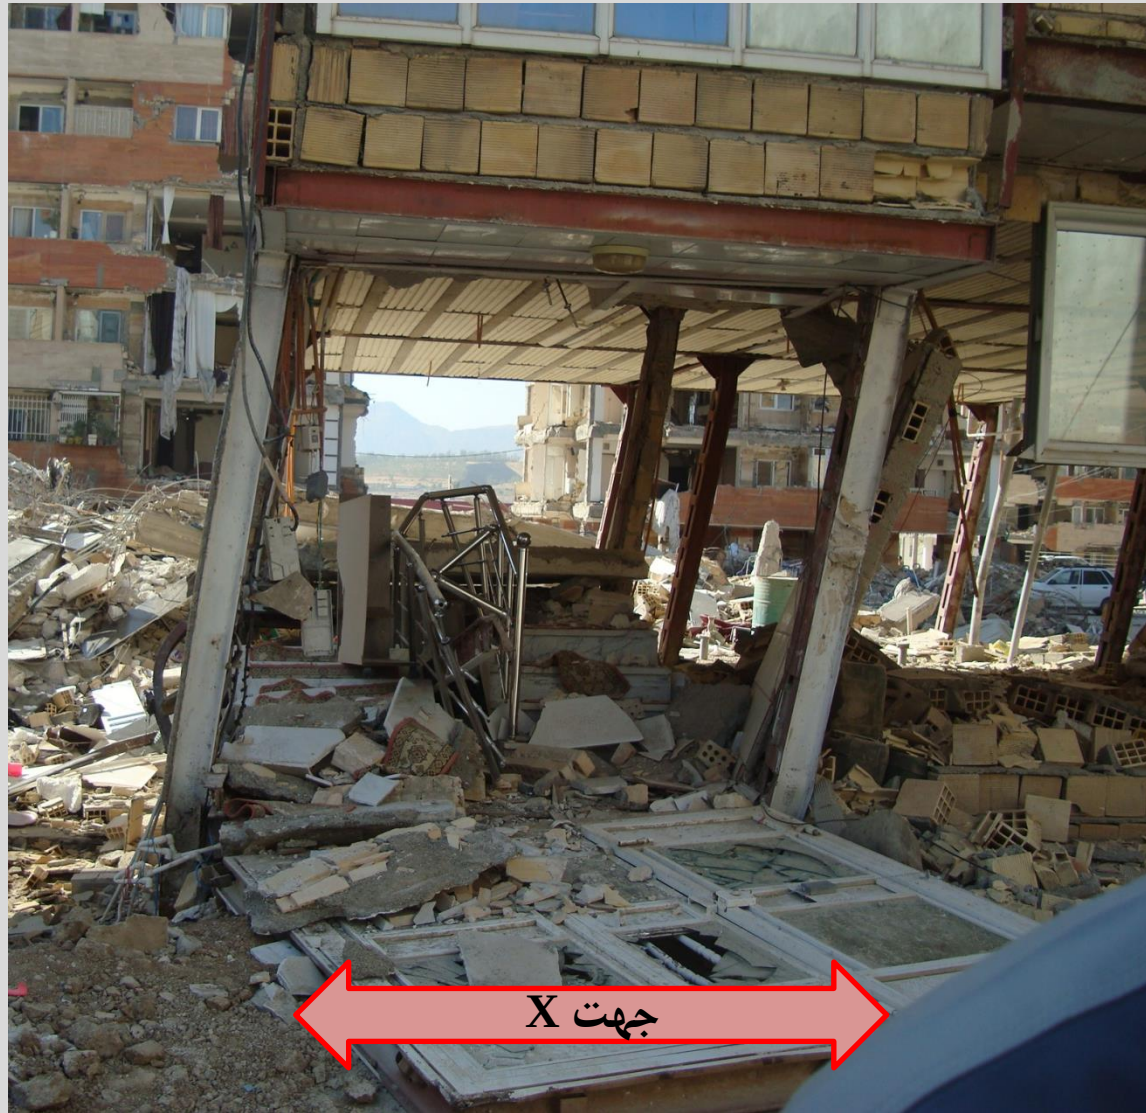
ضعف طراحی یا عدم نظارت (عدم وجود سیستم مقاوم در برابر نیروی جانبی در جهت X)

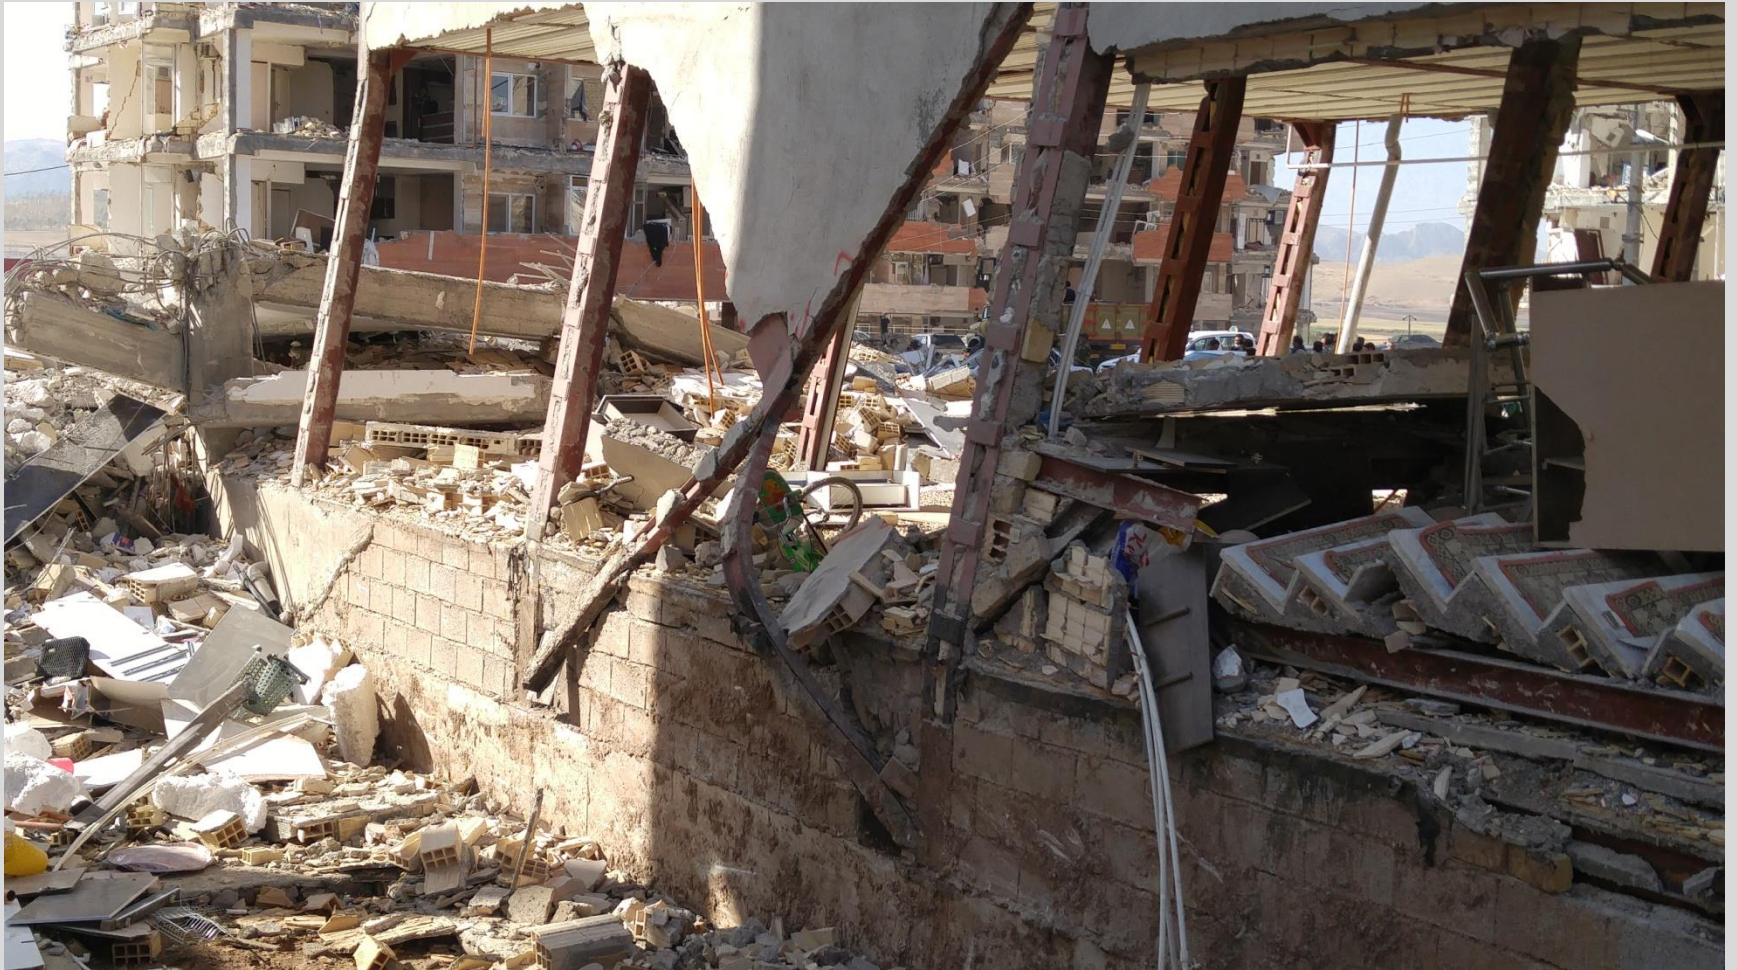
(ضعف طراحی یا) عدم نظارت (تعداد کم بادیبند با توجه به ابعاد پروژه)

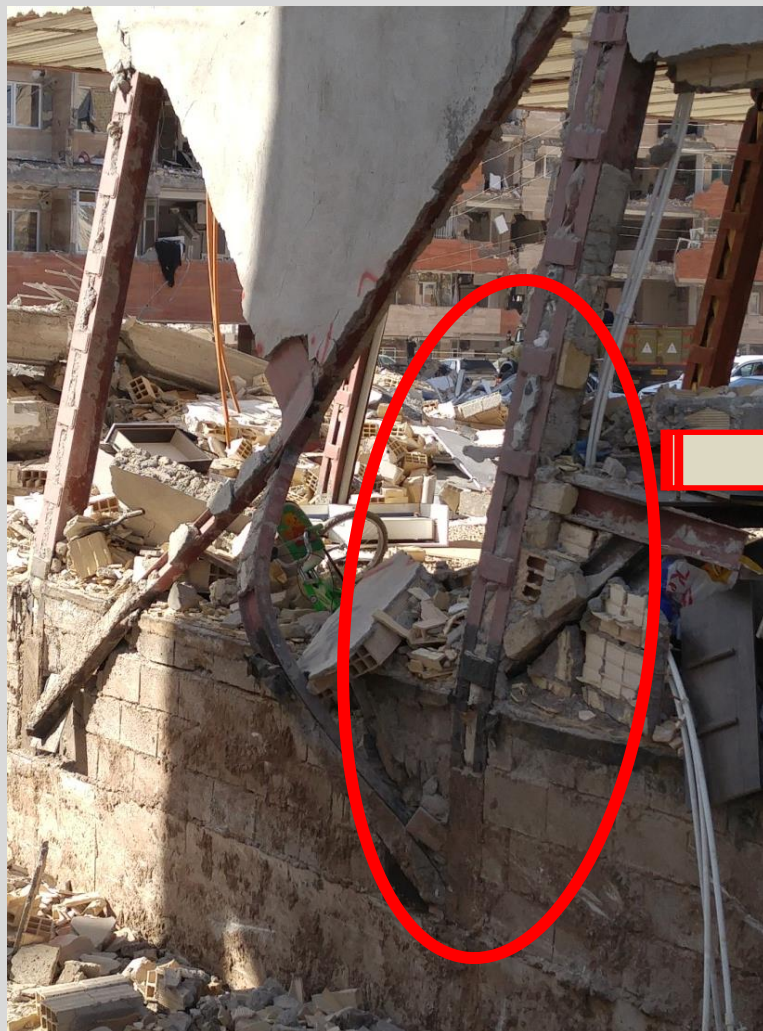
تشکیل ستون کوتاه

تشکیل ستون کوتاه به دلیل اجرای دیوار

**بند ۱-۵-۹ آیین نامه ۲۸۰۰:** از ایجاد ستون های کوتاه، بخصوص در نورگیرهای زیرزمین ها، حتی امکان خودداری شود.

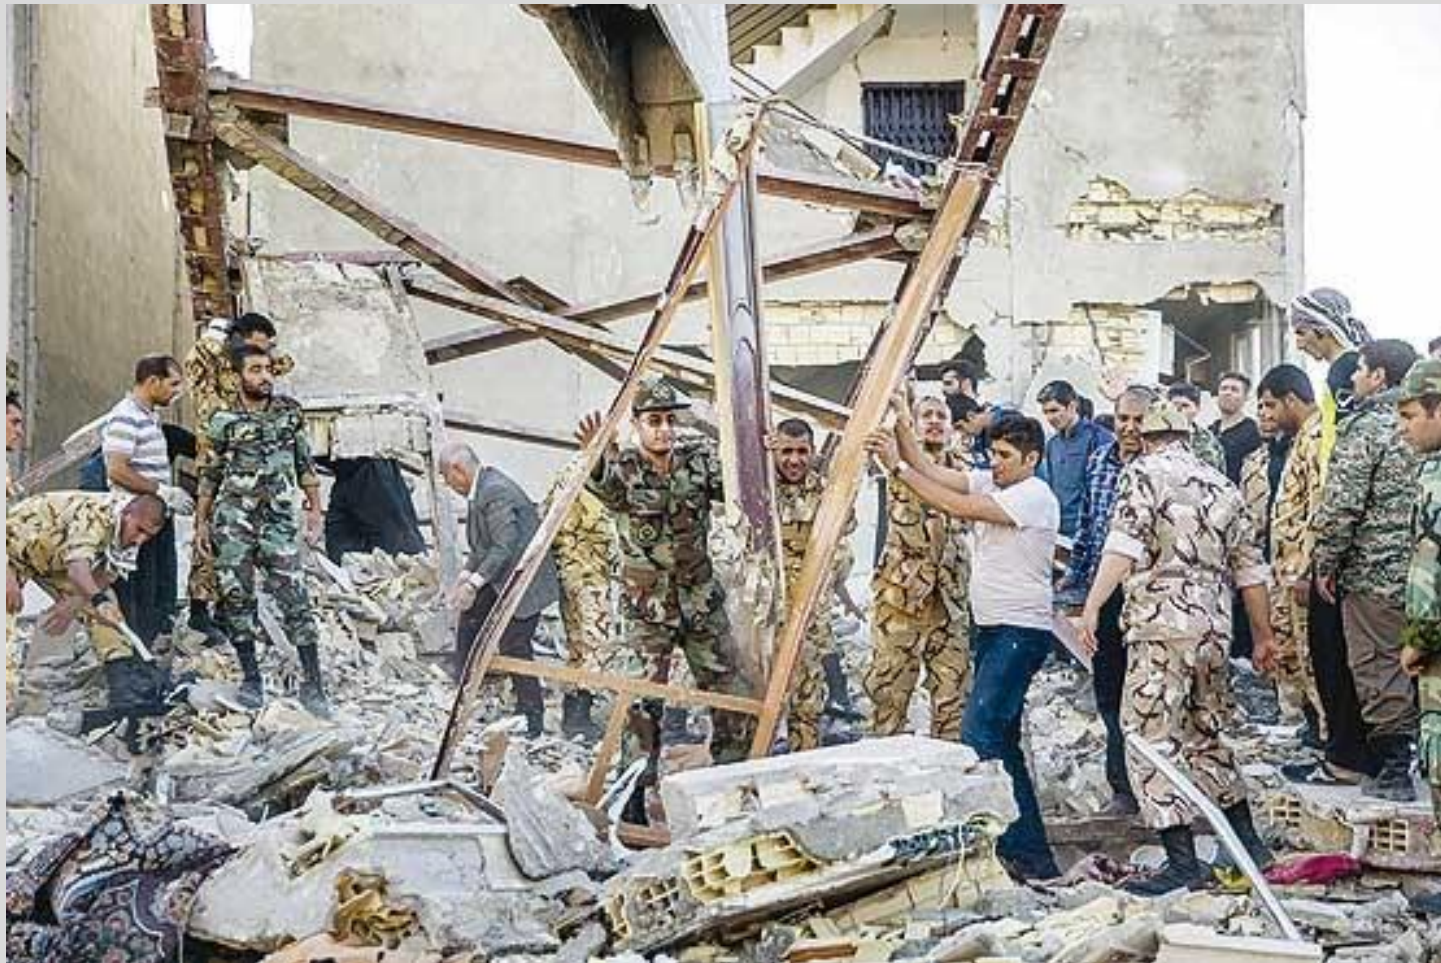
عدم مهار جانبی قاب ساختمانی و فروریزش کامل قاب

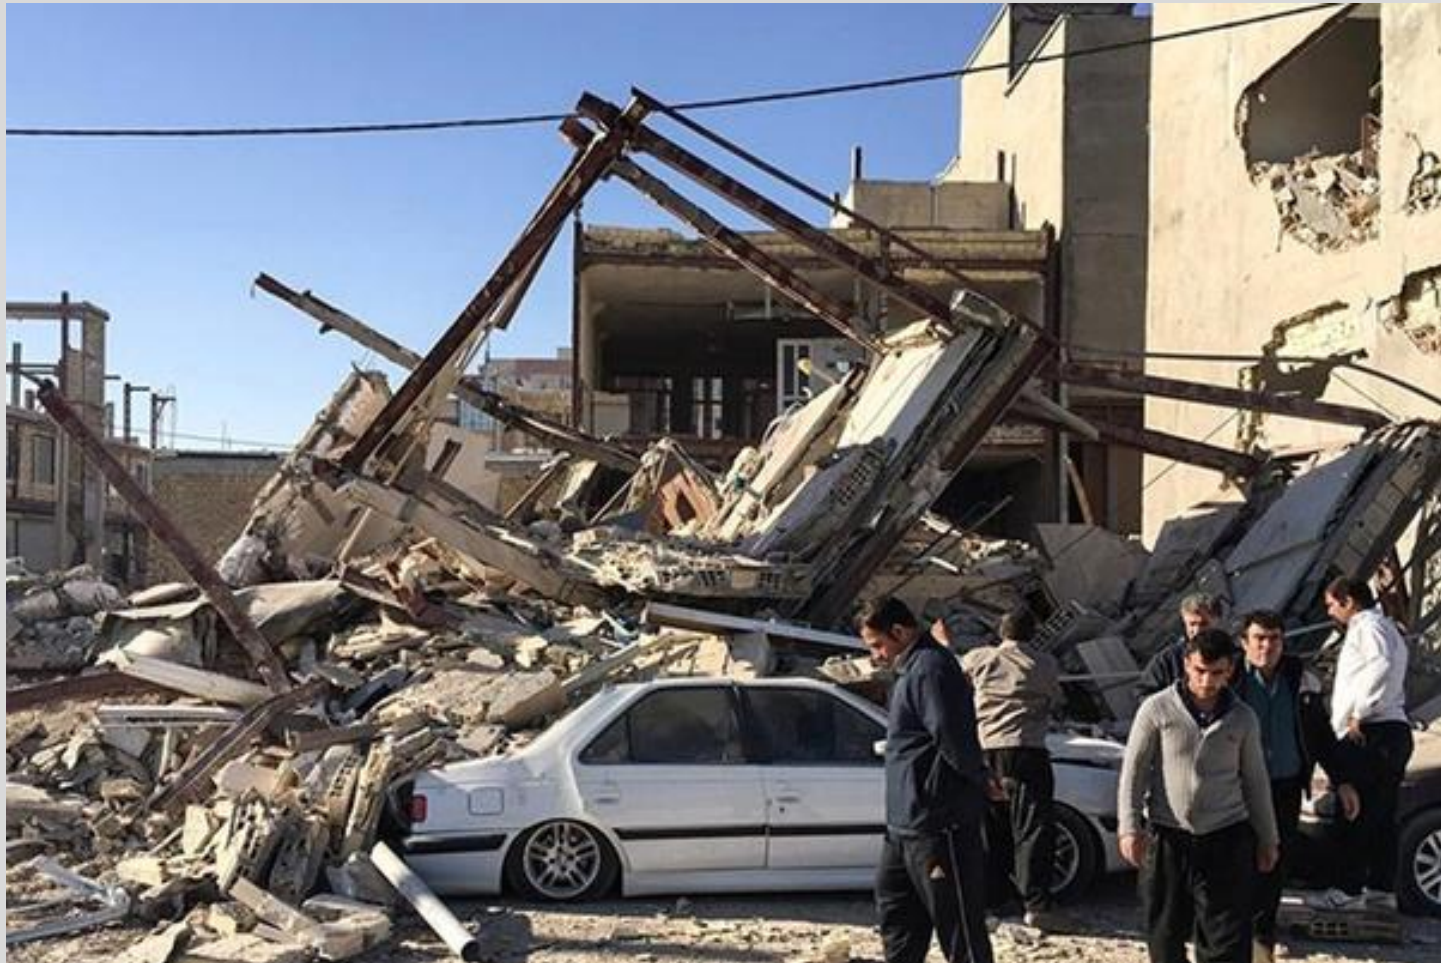
ضعف اعضای سازه، عدم وجود مهار جانبی کافی و واژگونی کل سازه

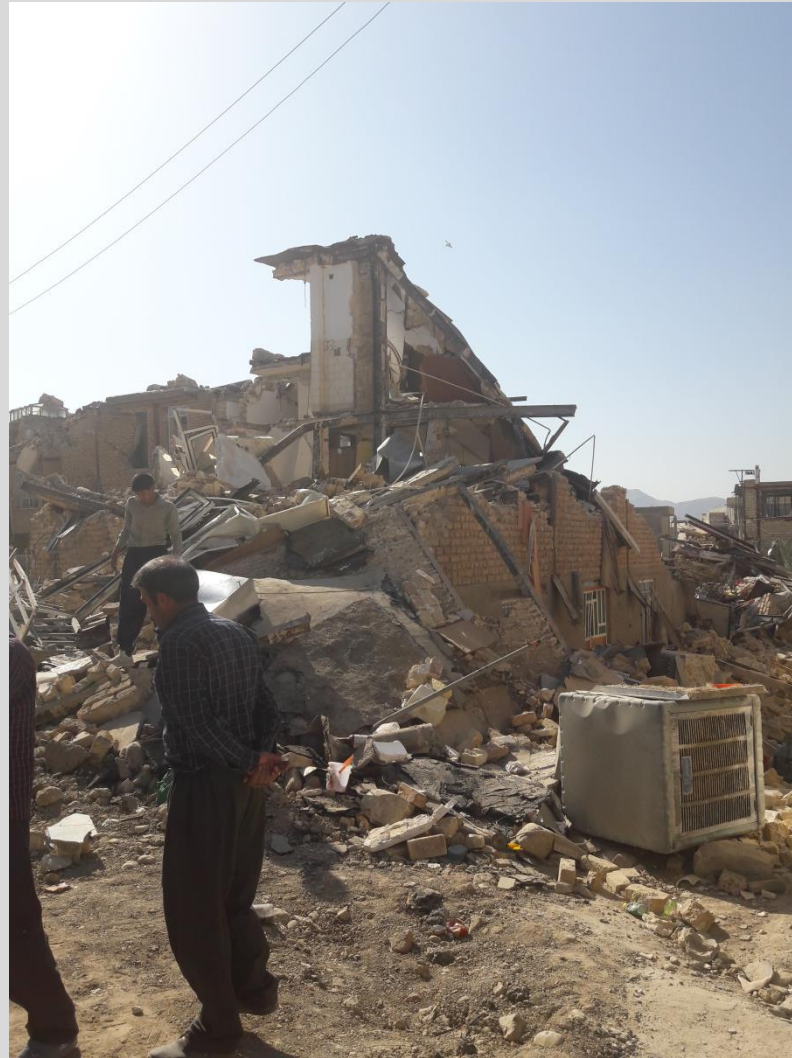
ضعف اعضای سازه، عدم وجود مهار جانبی کافی و فروریزش کامل سازه

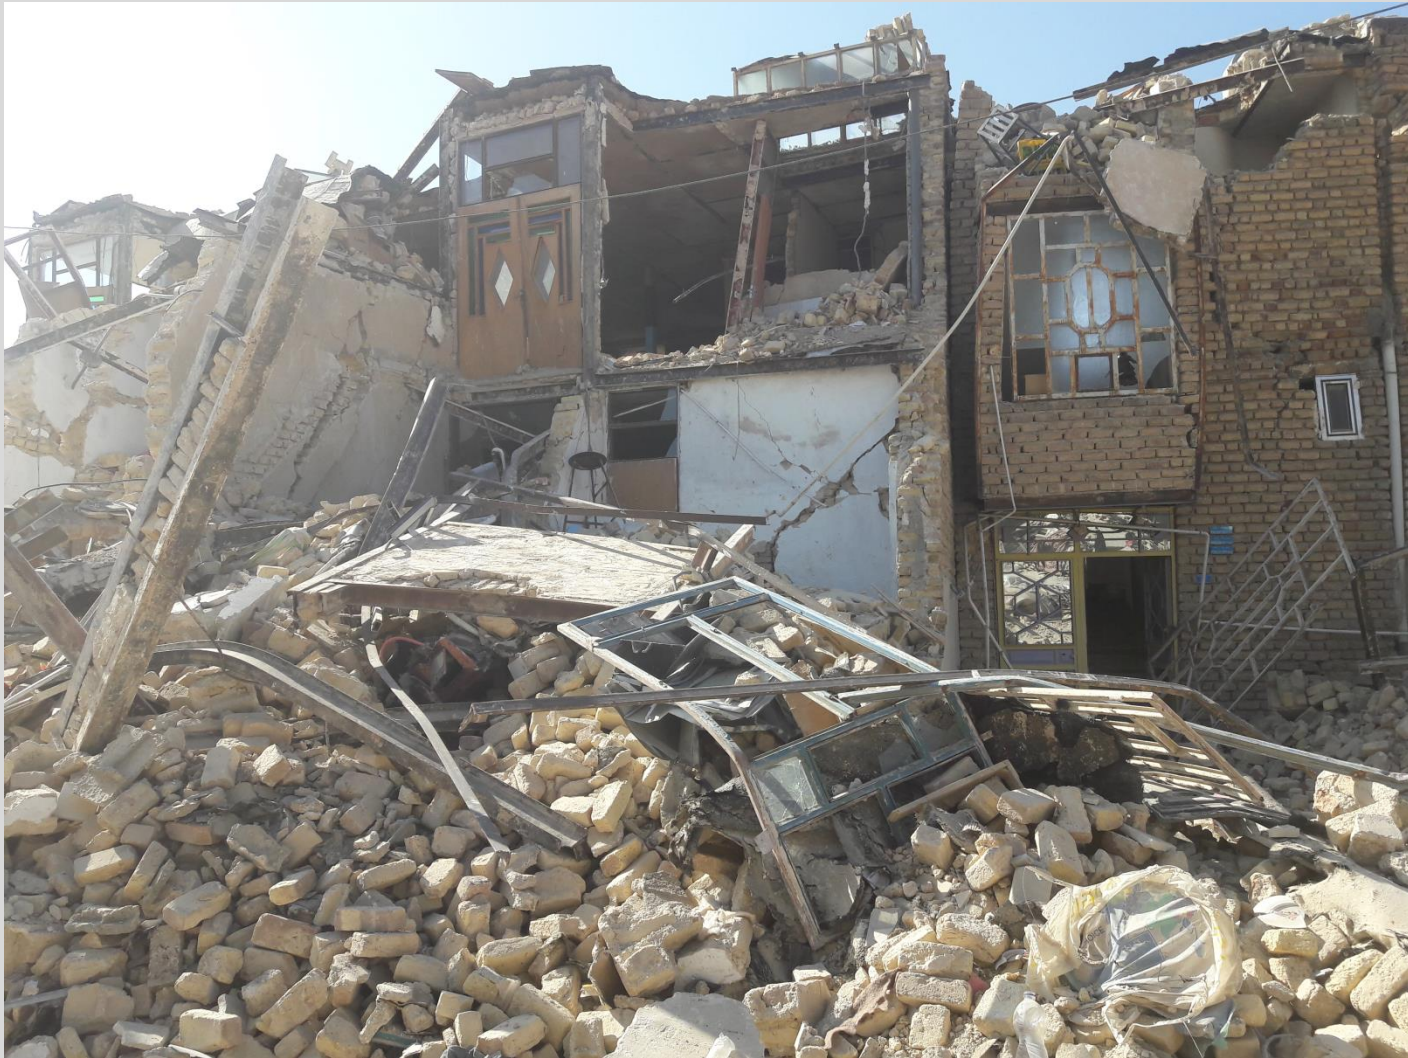
ضعف اعضای سازه، عدم وجود مهار جانبی کافی و تخریب کل سازه

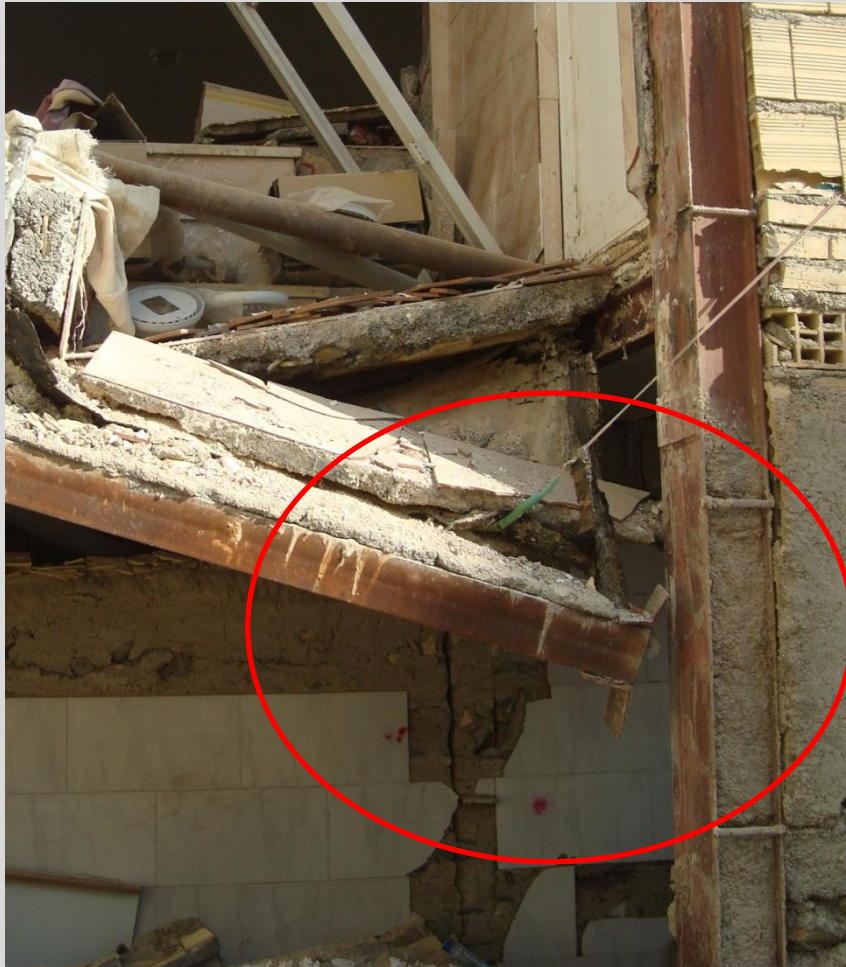
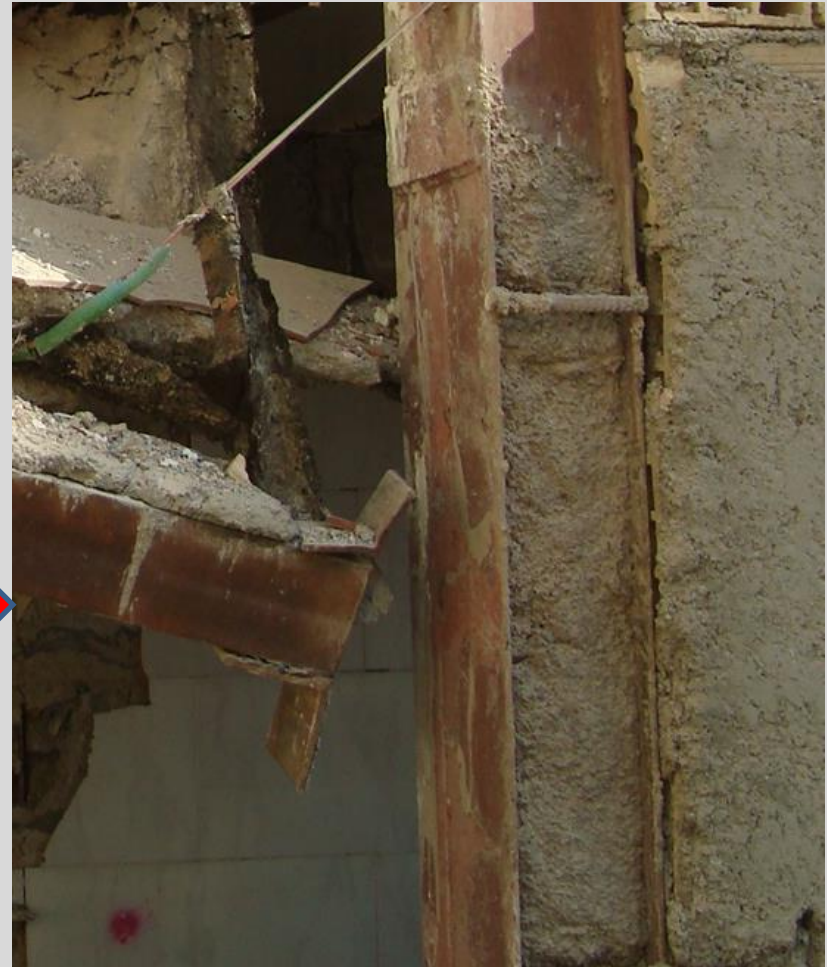
ضعف اتصال تیر به ستون

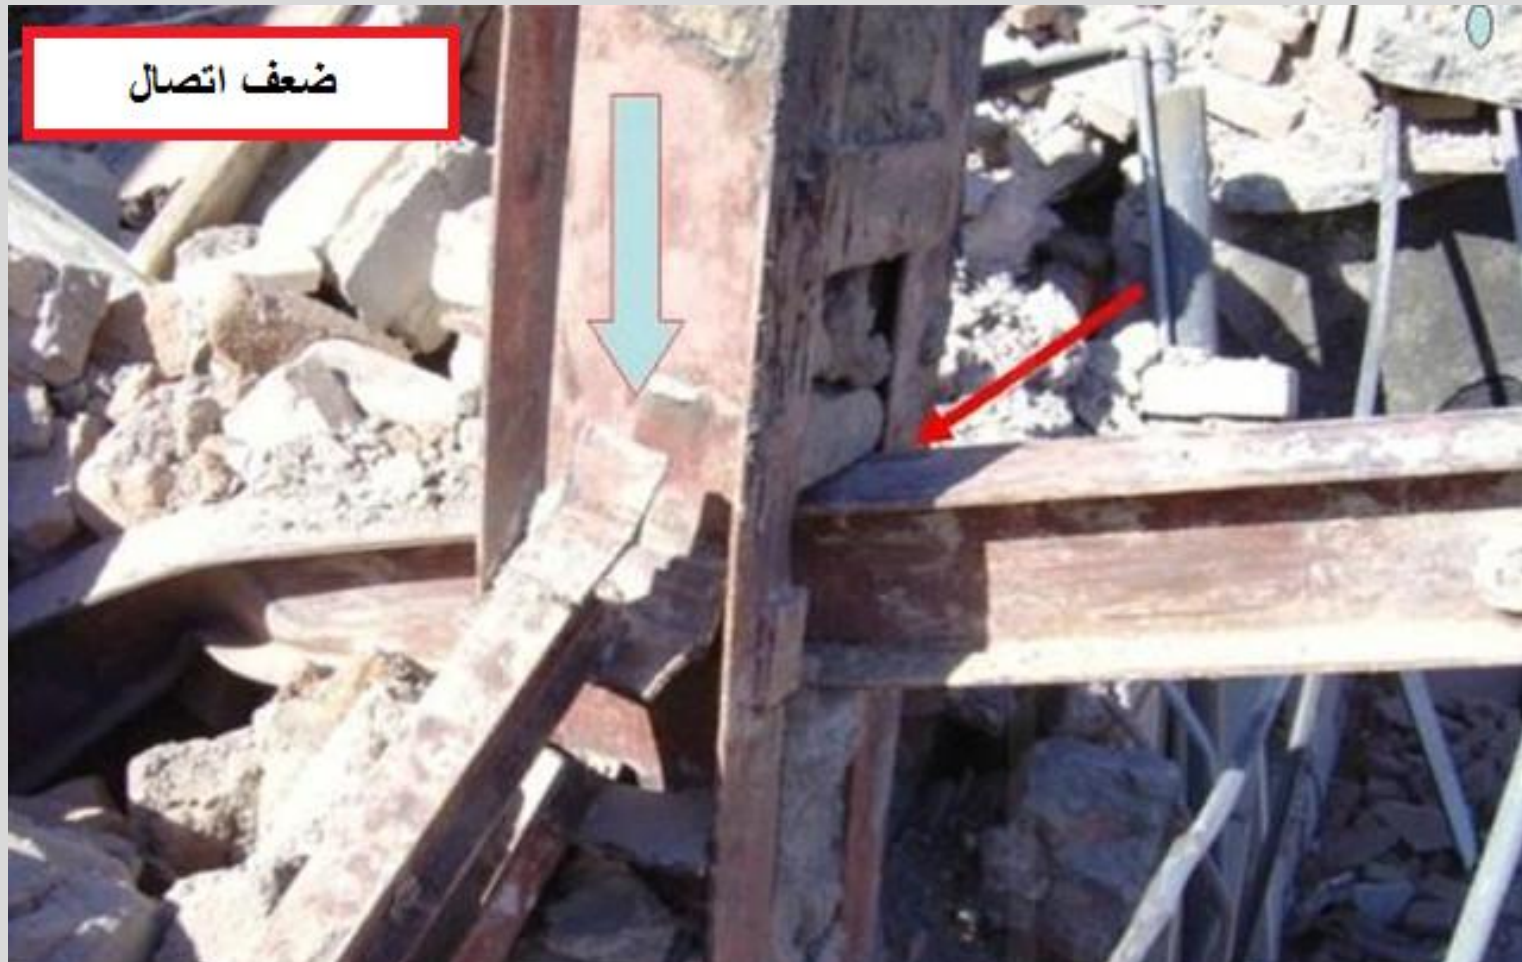
ضعف اتصال تیر به ستون و عبور تیر از بین ستون و بستهای موازی بدون اتصال

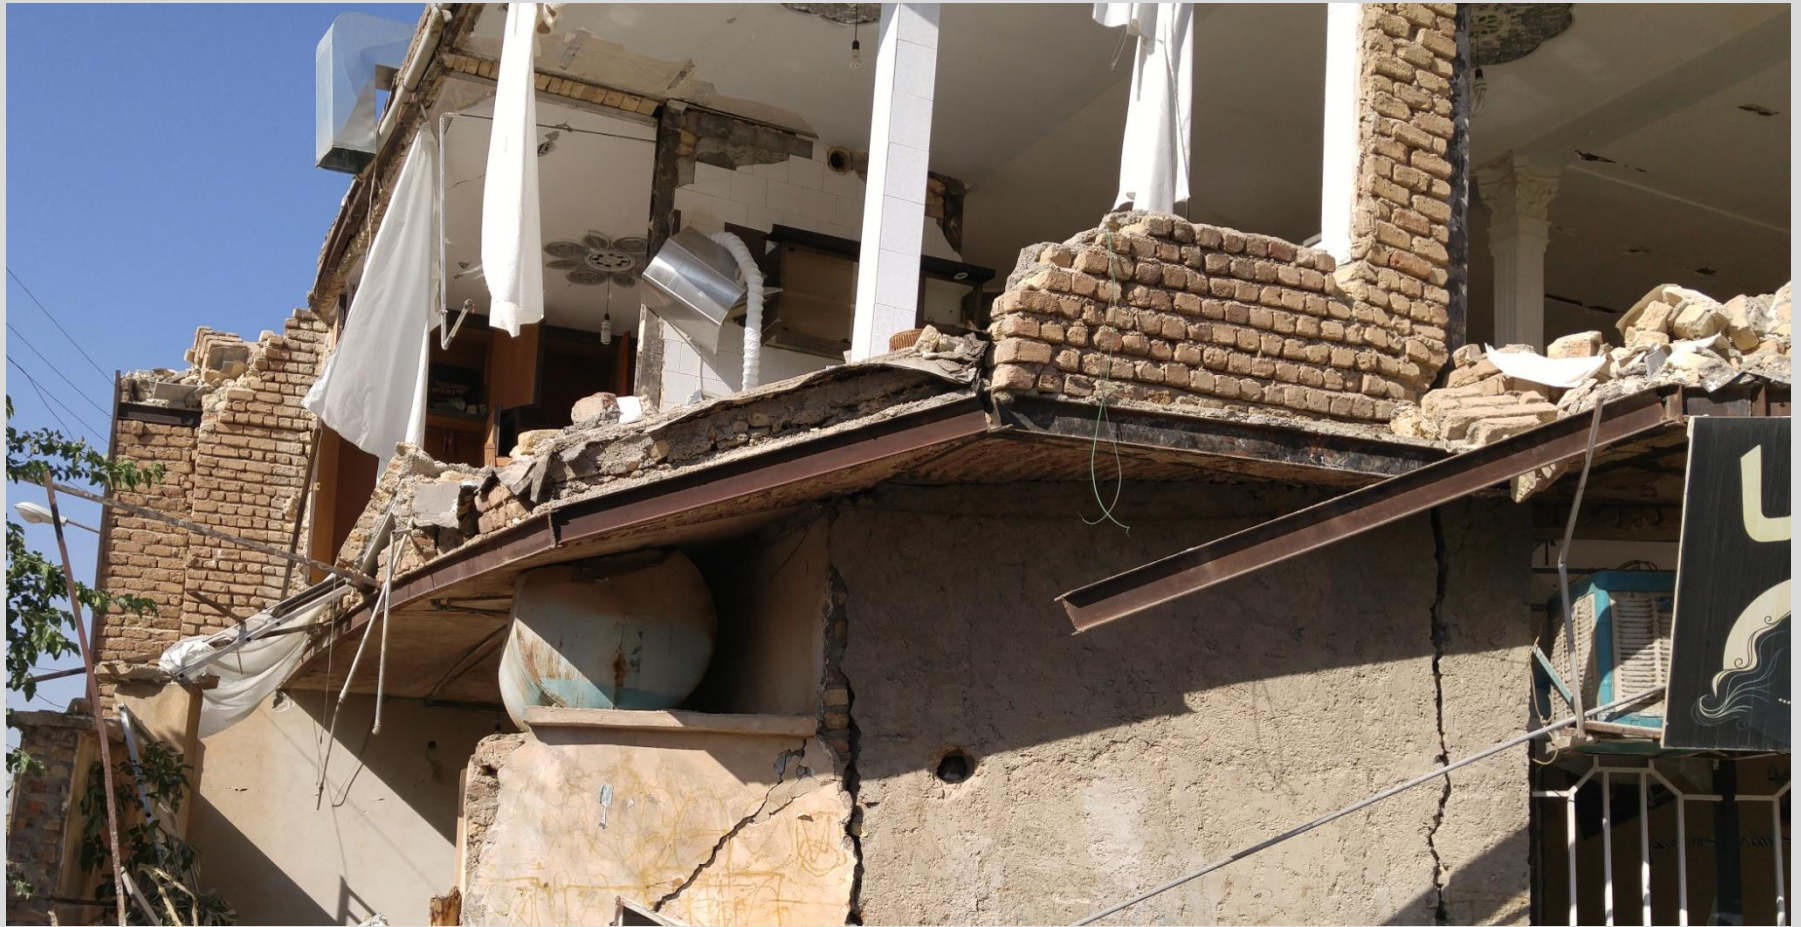
اجرای کنسول ناپایدار
