University of Zanjan  
Department of Civil Engineering

# درس هایی از زلزله کرمانشاه

علل تخریب سازه های فلزی در زلزله کرمانشاه

## بخش اول بررسی اعضای سازه ای

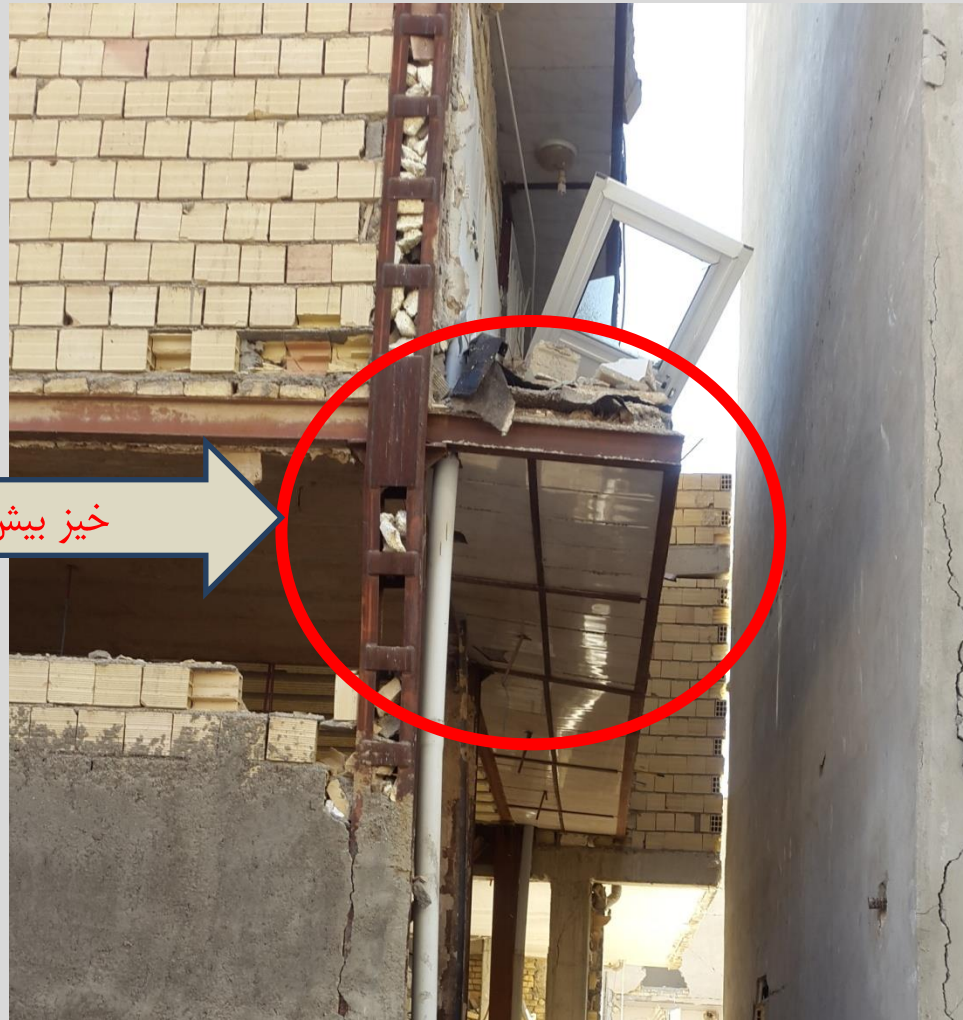
خیز بیش از اندازه مجاز

اجرای کنسول ناپایدار (عدم اجرای دستک)

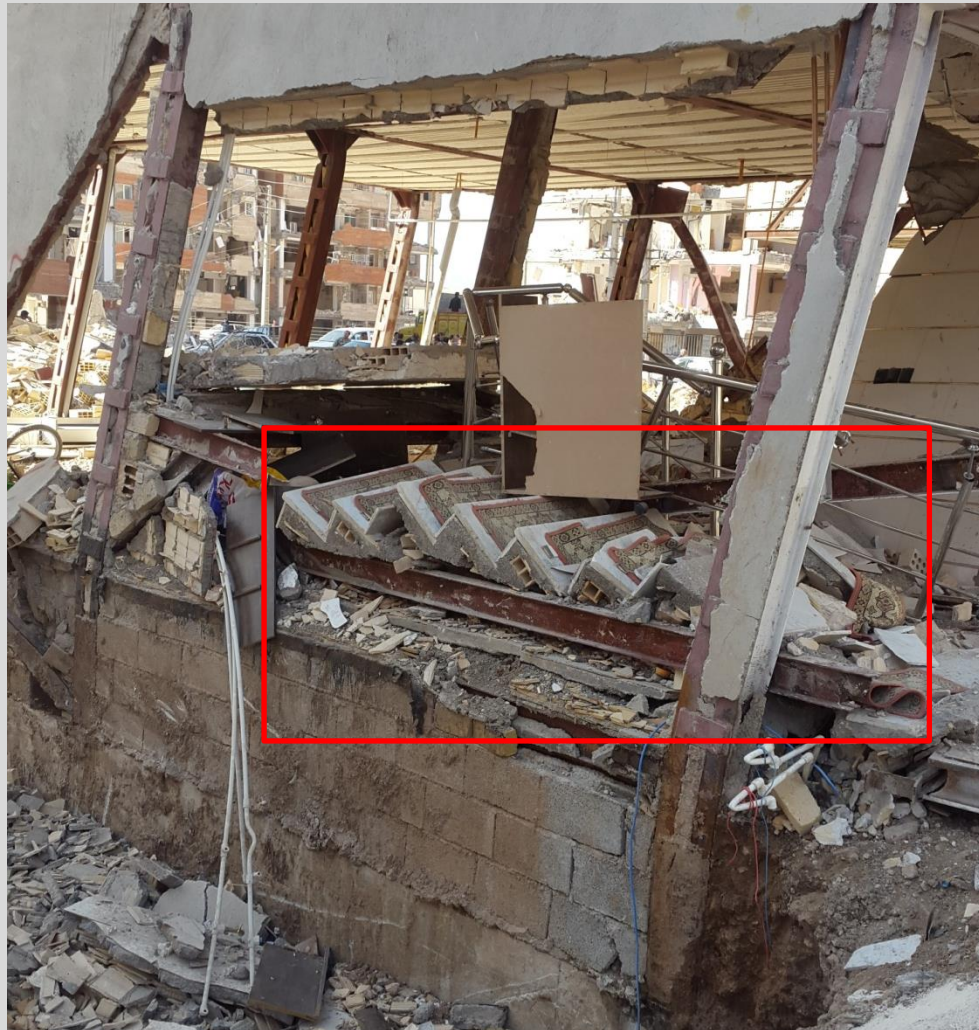
ضعف راه پله ها در حرکت های جانبی زلزله

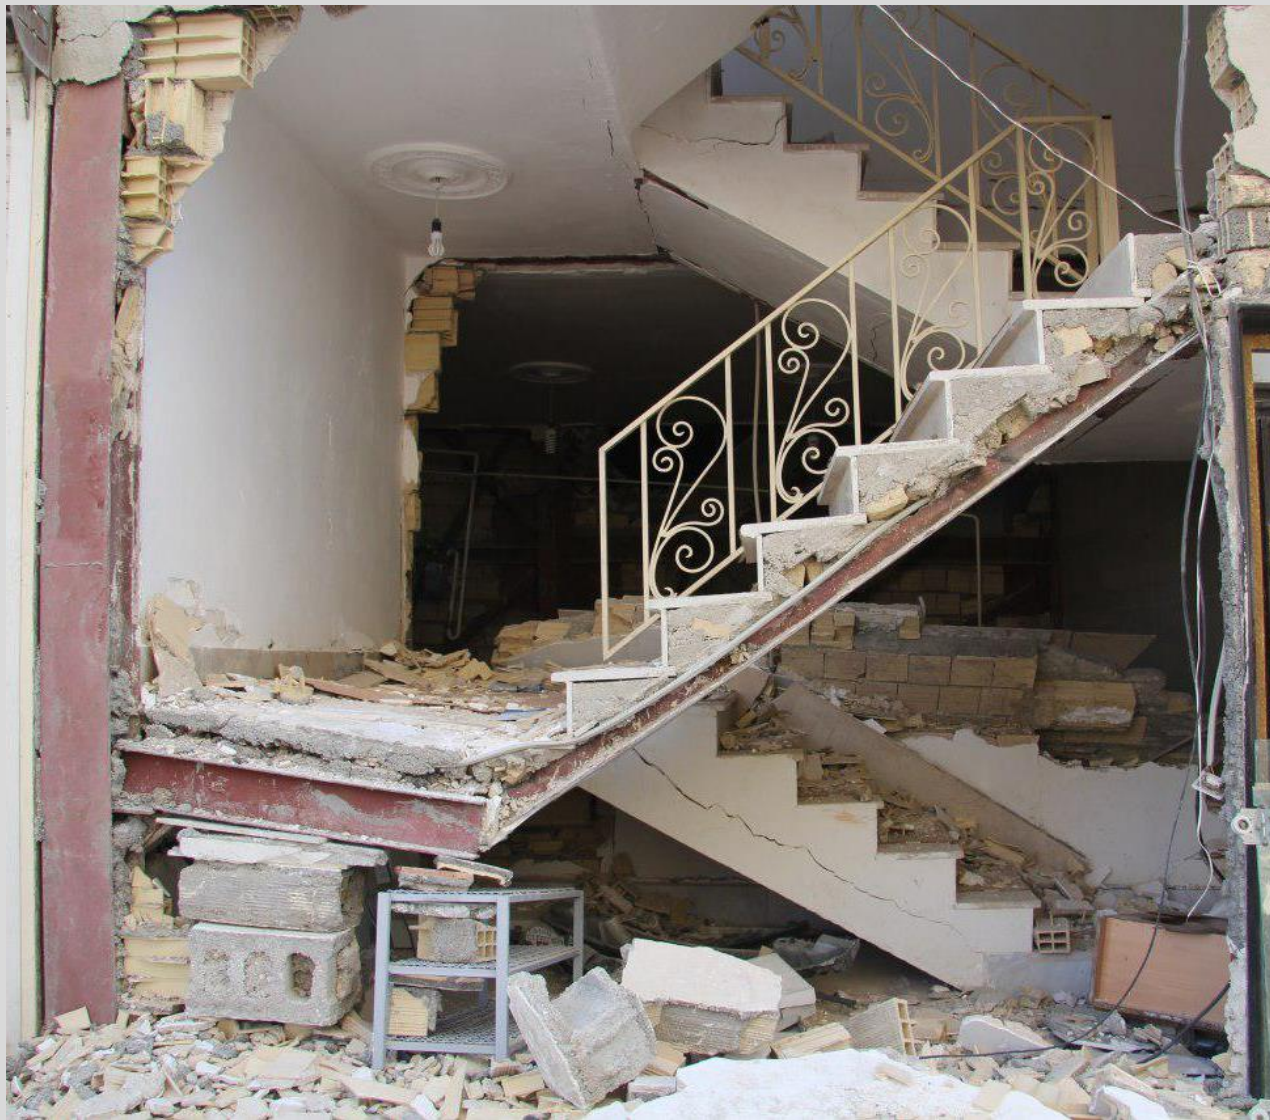
ضعف راه پله ها در حرکت‌های جانبی زلزله

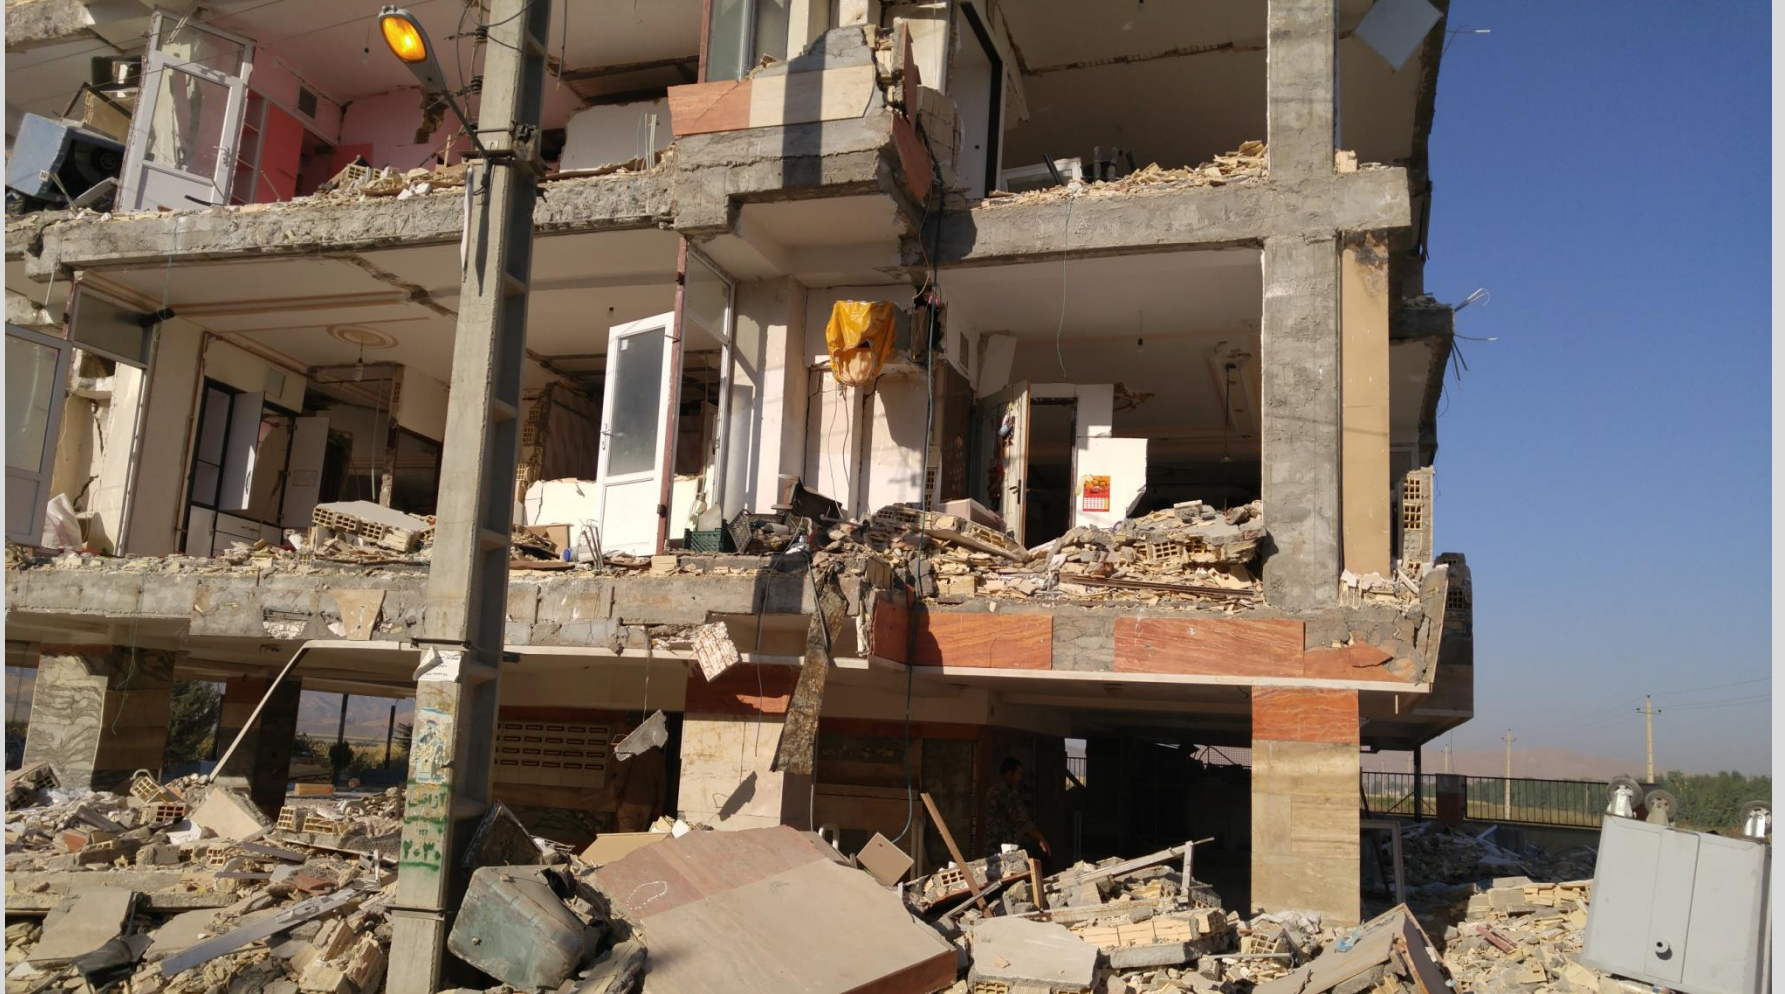
اهمیت اجرای کلاف بندی (وال پست) برای دیوارهای پیرامونی

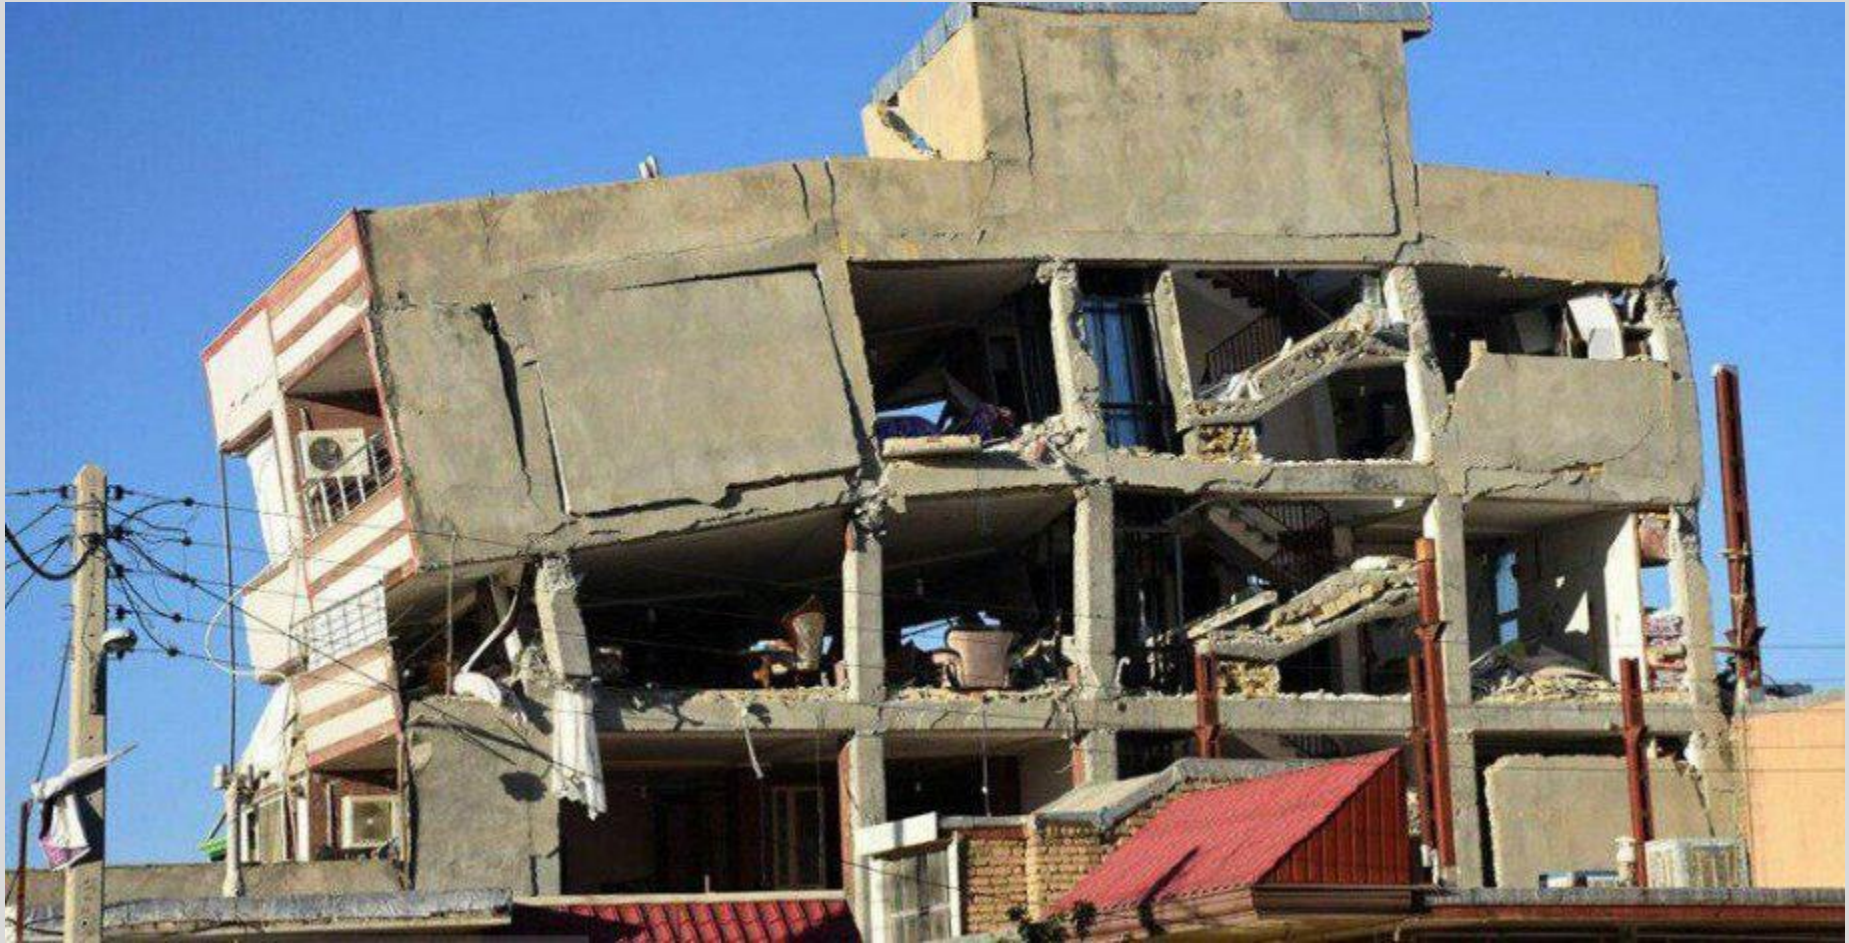
عدم اجرای وال پست و ریزش دیوارها + ضعف ستون ها بویژه در ناحیه بحرانی

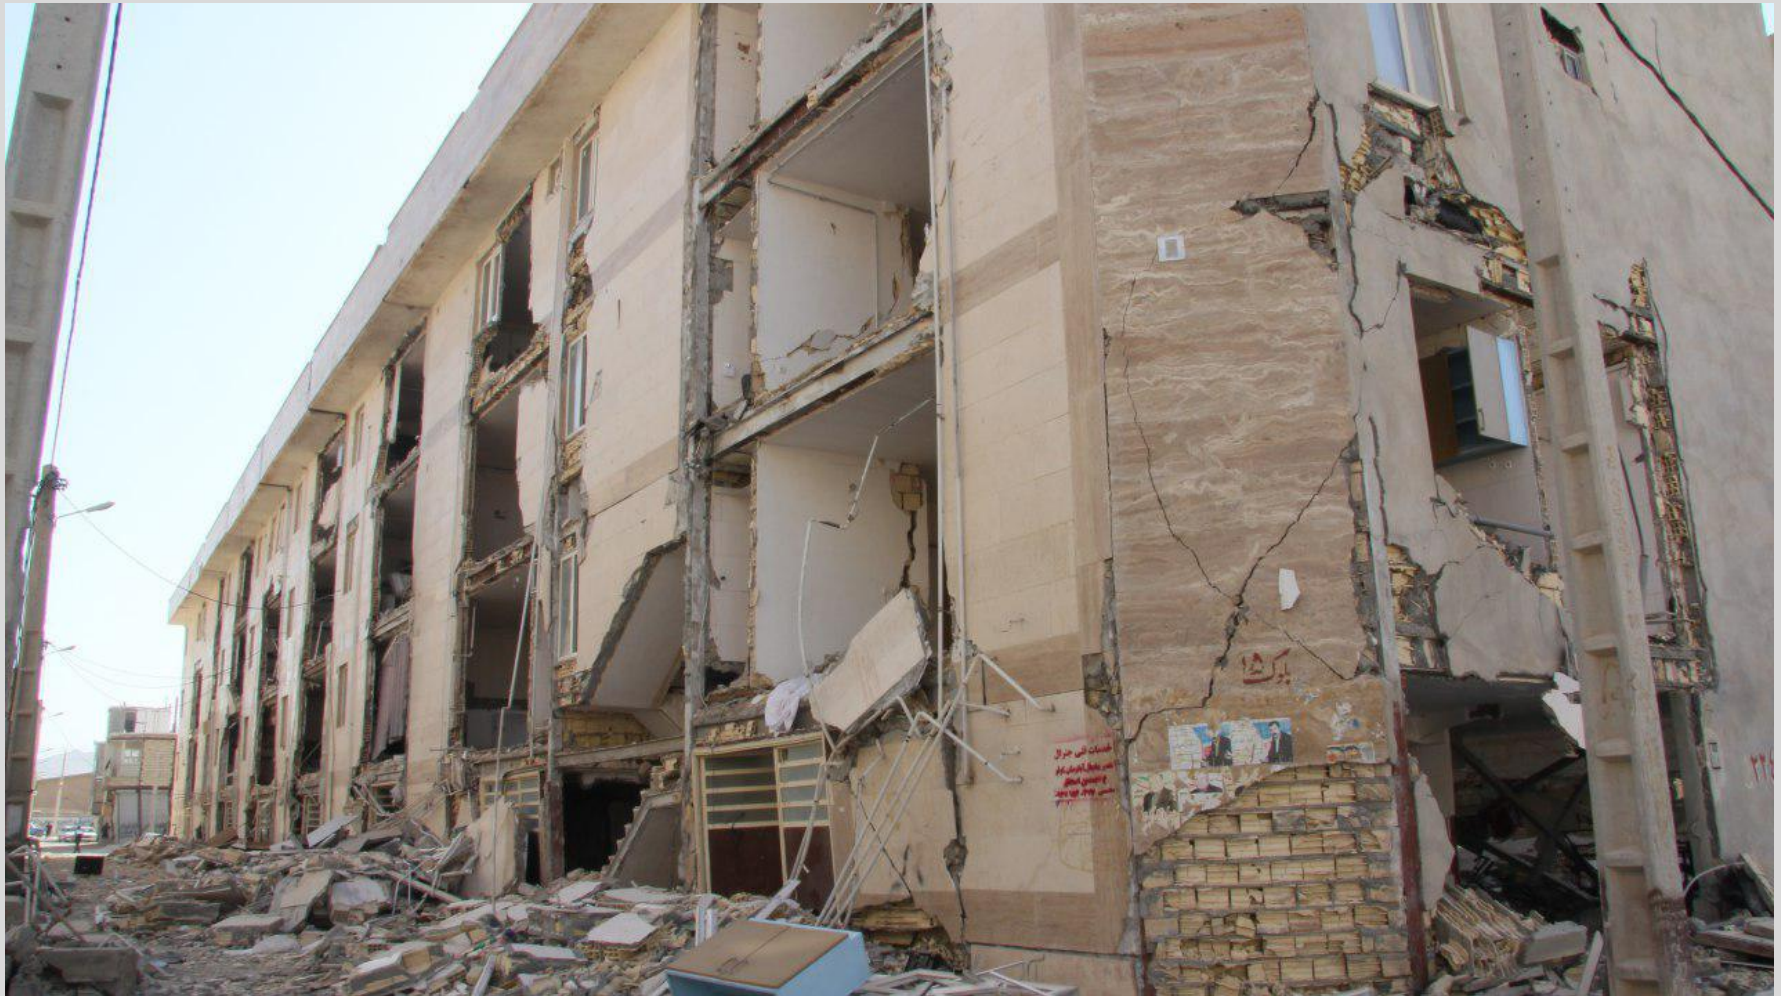
خرابی دیوارهای غیر سازه ای میانقابی بدلیل فقدان نبشی کشی کلاف بندی (وال پست)  
و مسدود شدن کوچه

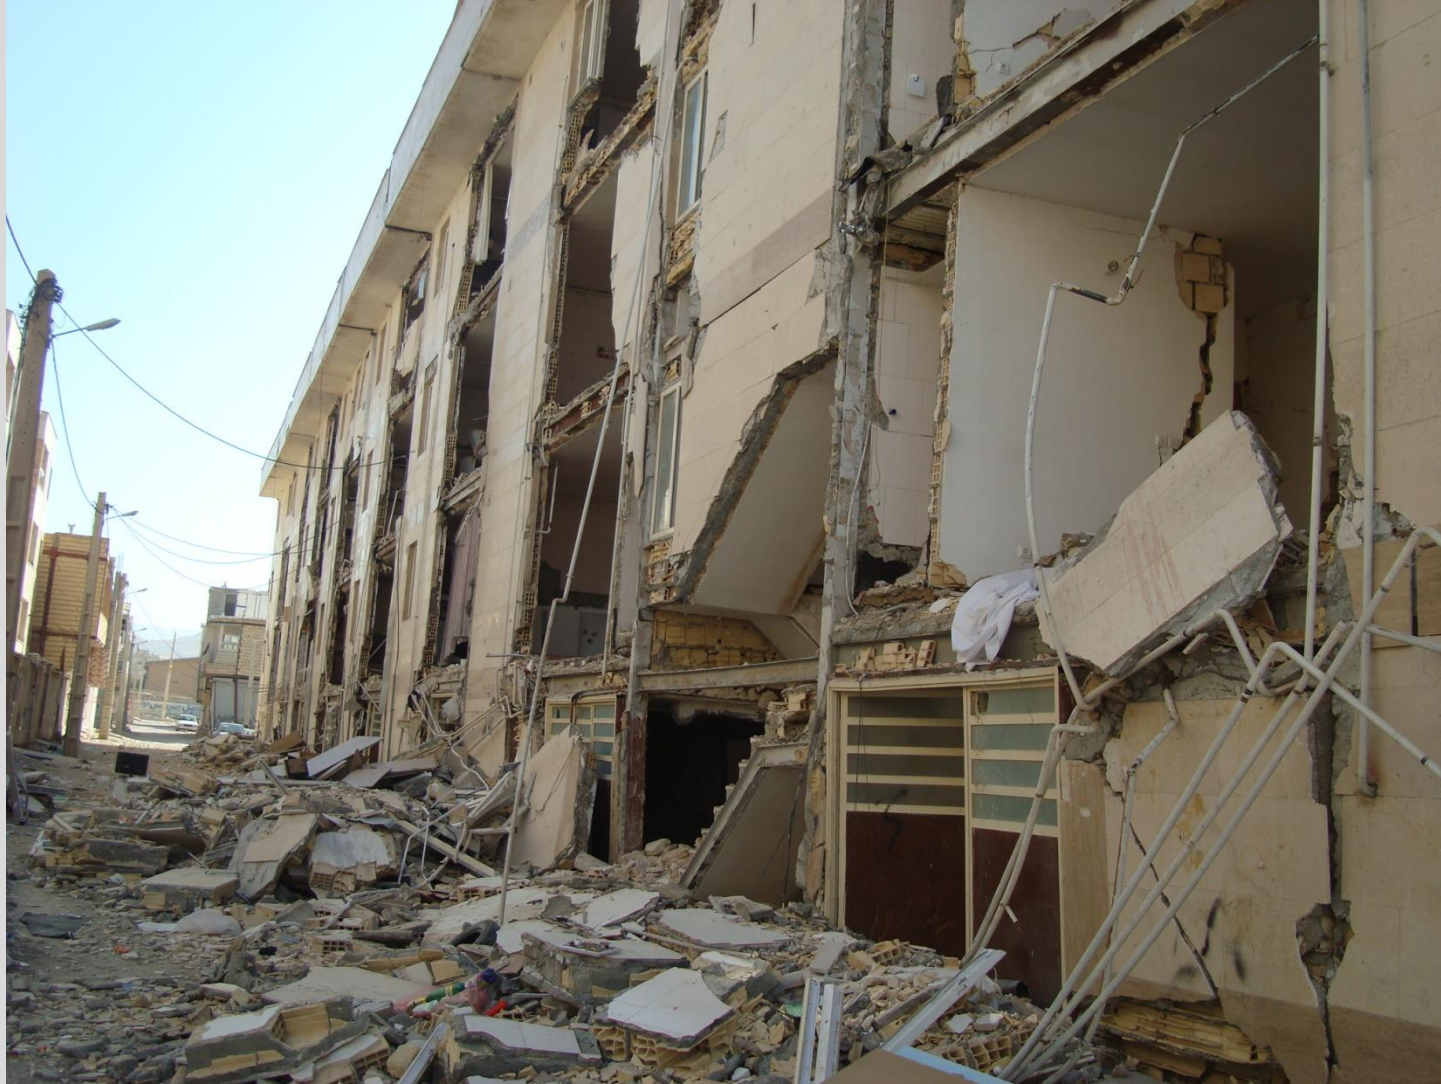
خرابی دیوارهای غیر سازه ای میانقابی بدلیل فقدان نبشی کشی (وال پست) و مسدود شدن کوچه

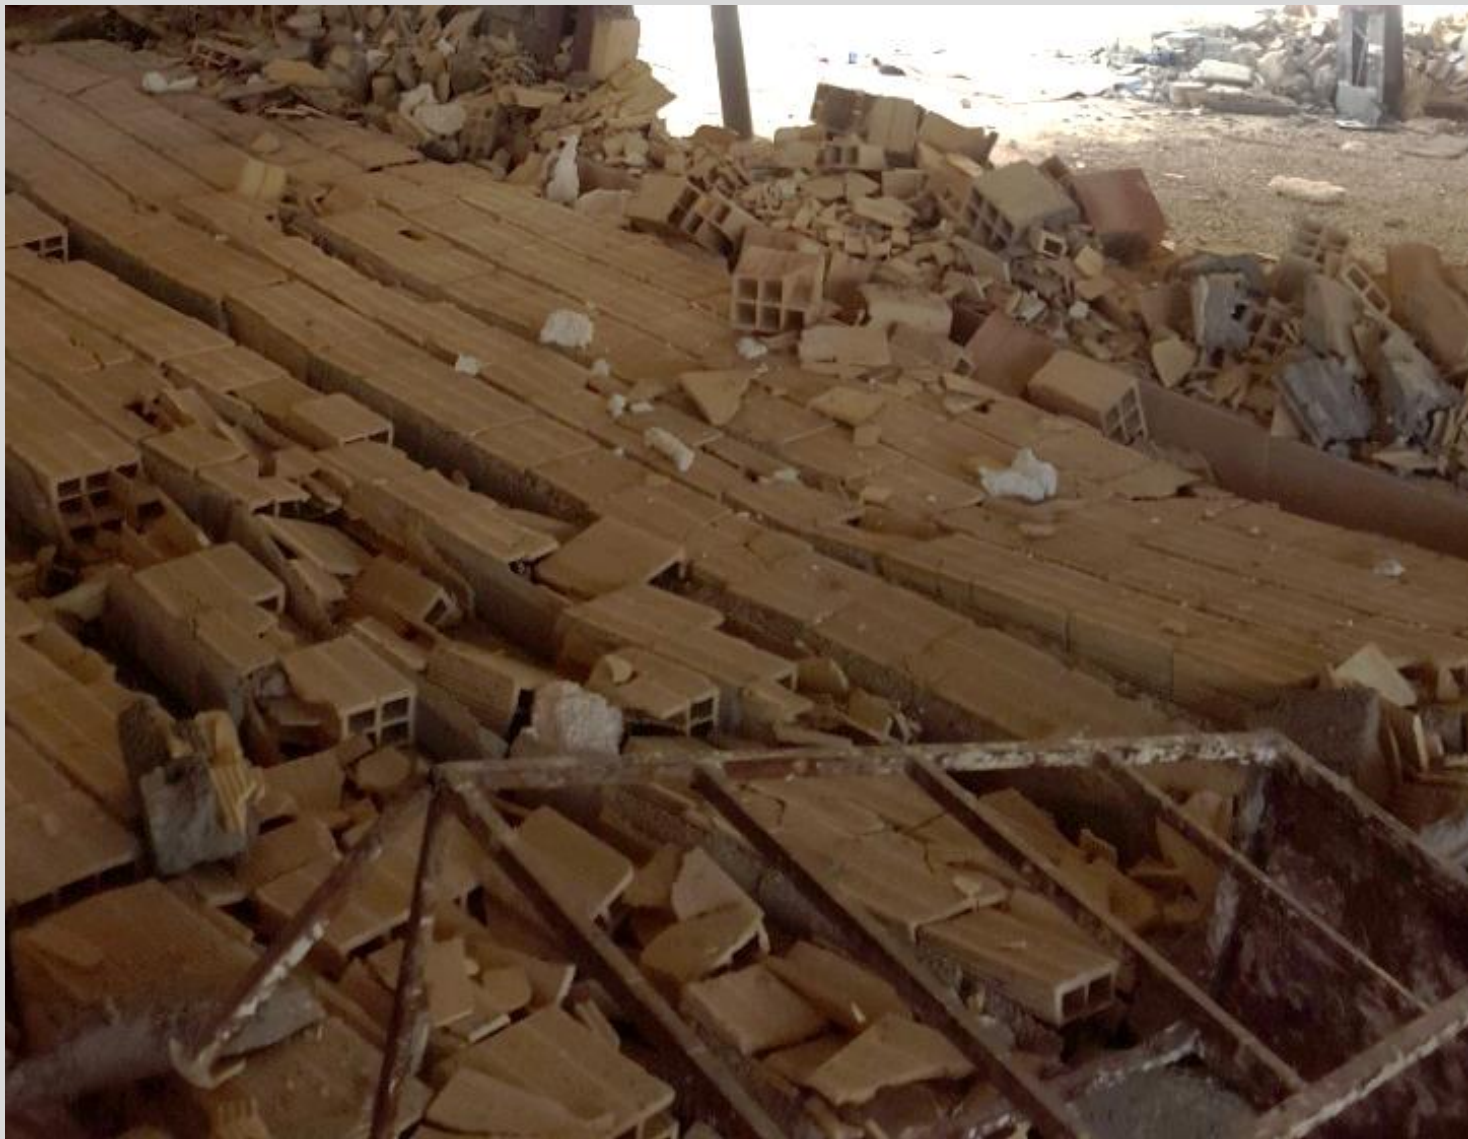
- واژگونی کلی دیوار علی رغم سالم ماندن سفال ها،  
بدلیل فقدان نبشی کشی (کلاف بندی)

ضعف نظارت و اجرا

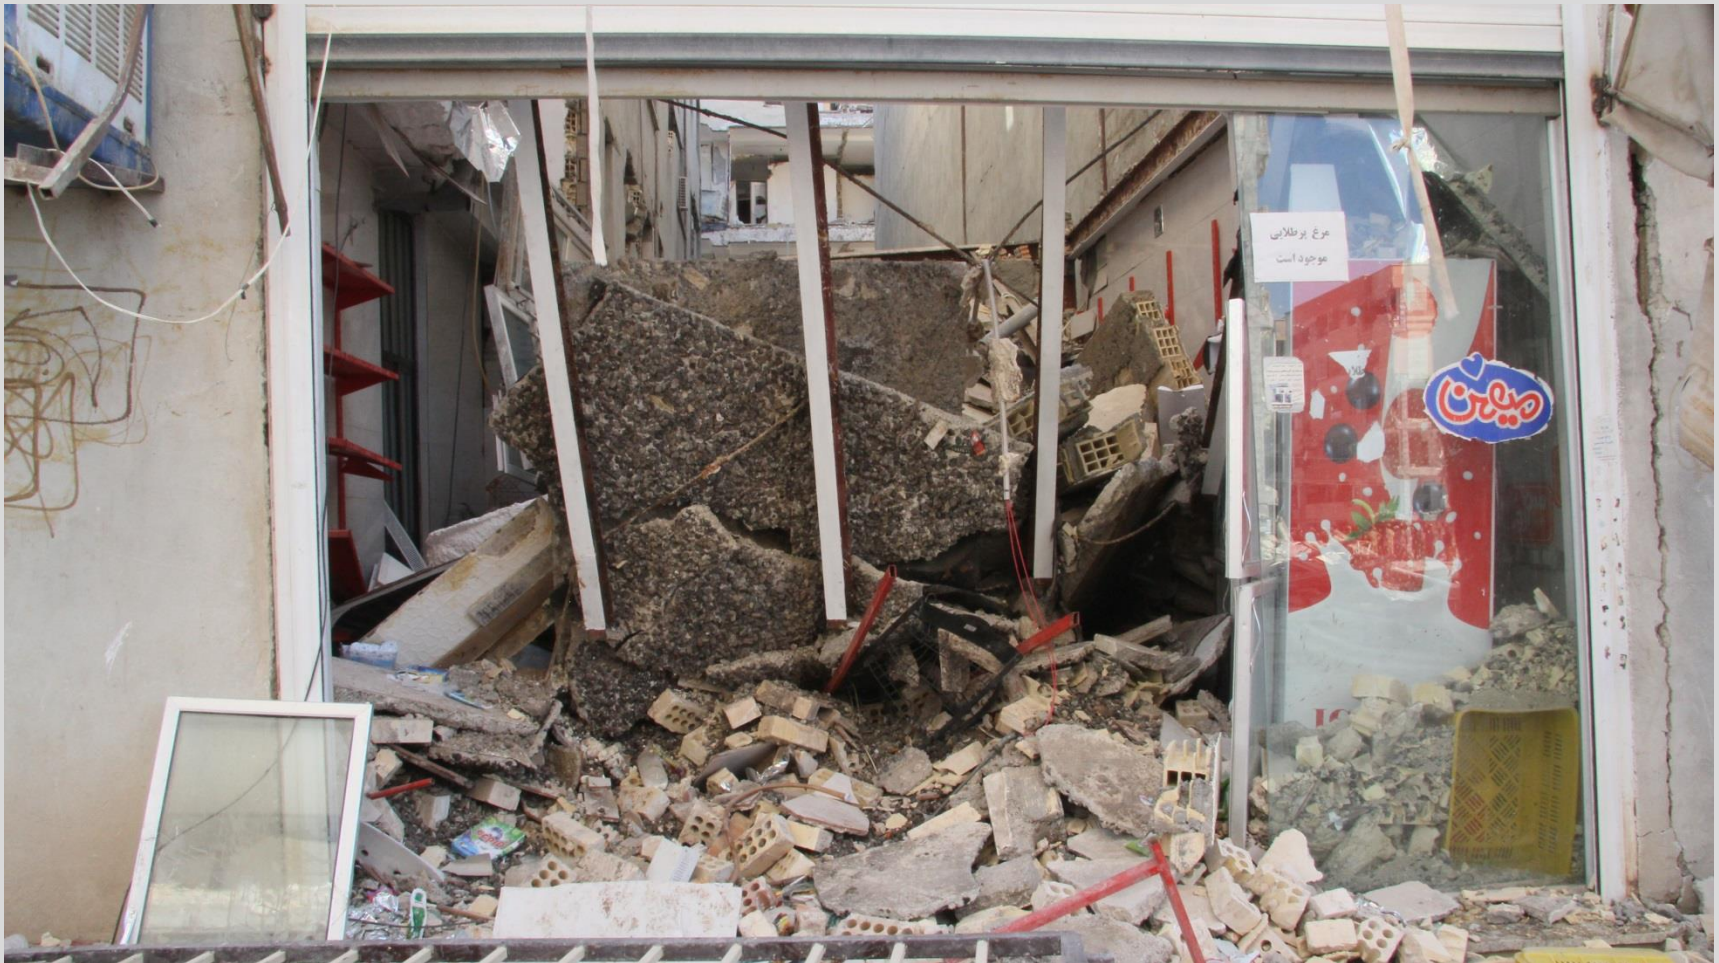
عدم استحکام سقف، ضعف اتصال سقف به کلاف افقی و فروریزش کلی سقف

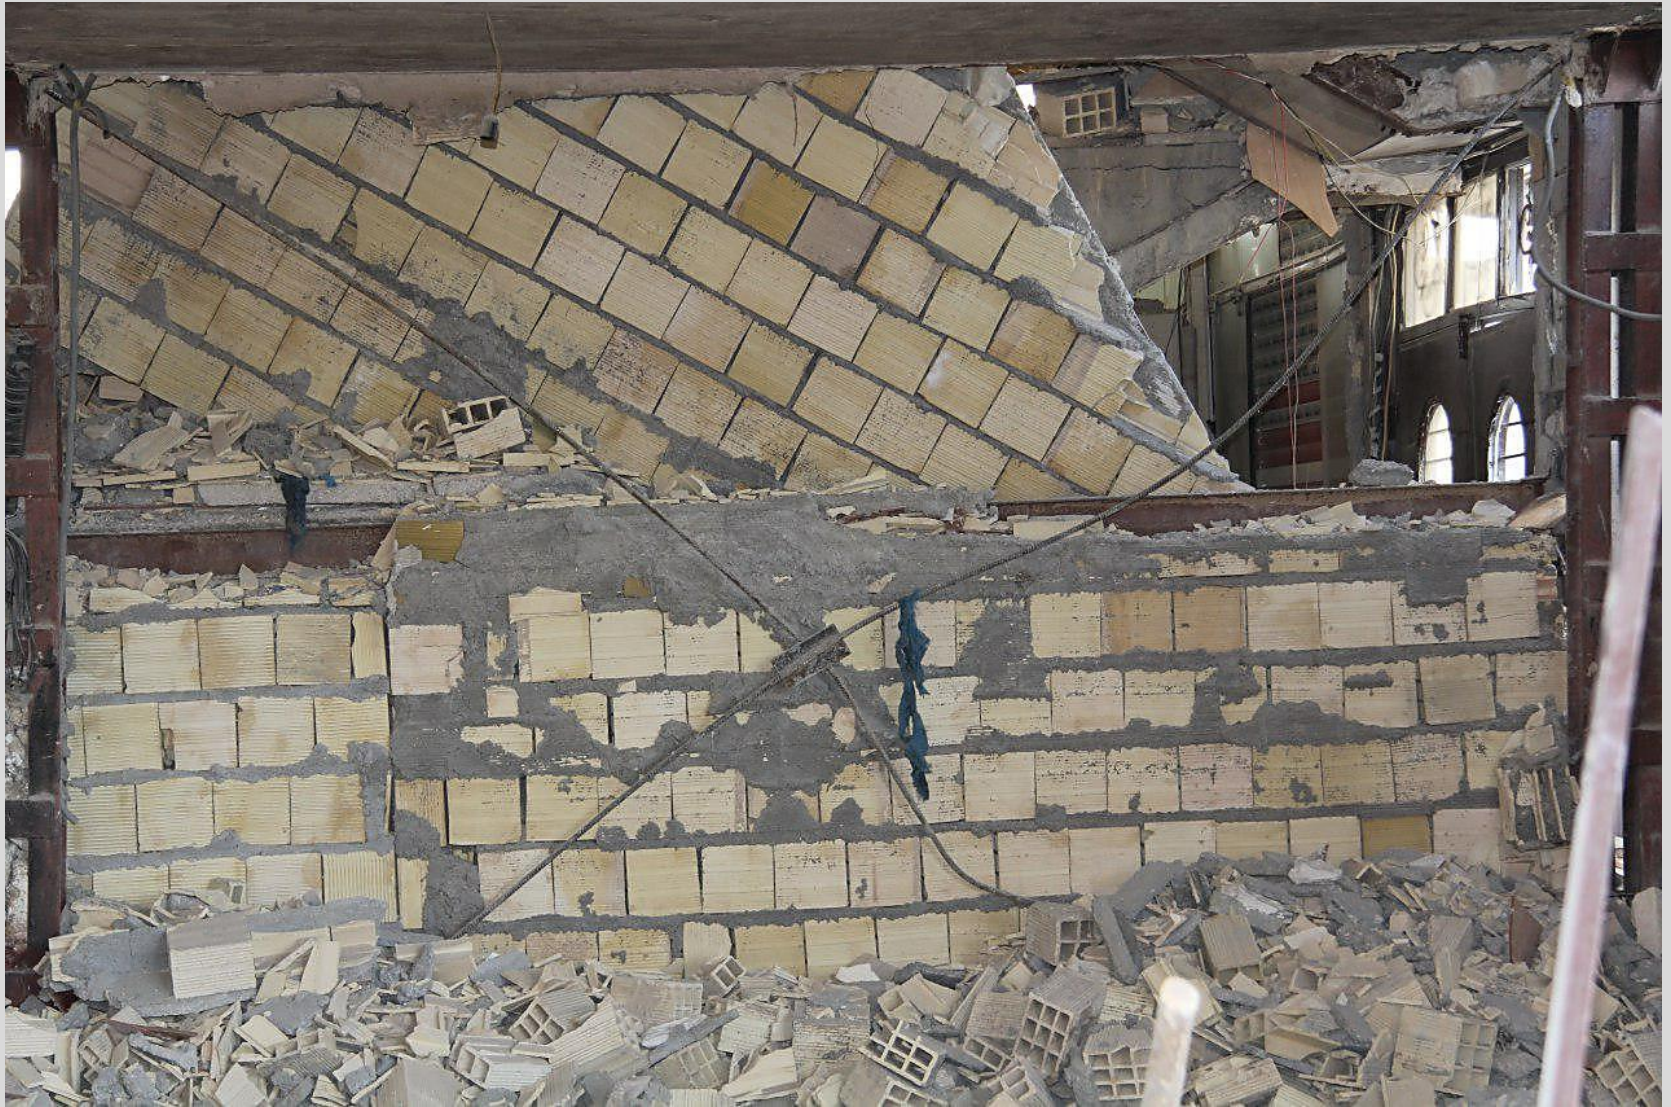
استفاده از میلگرد برای مهار دیوار!

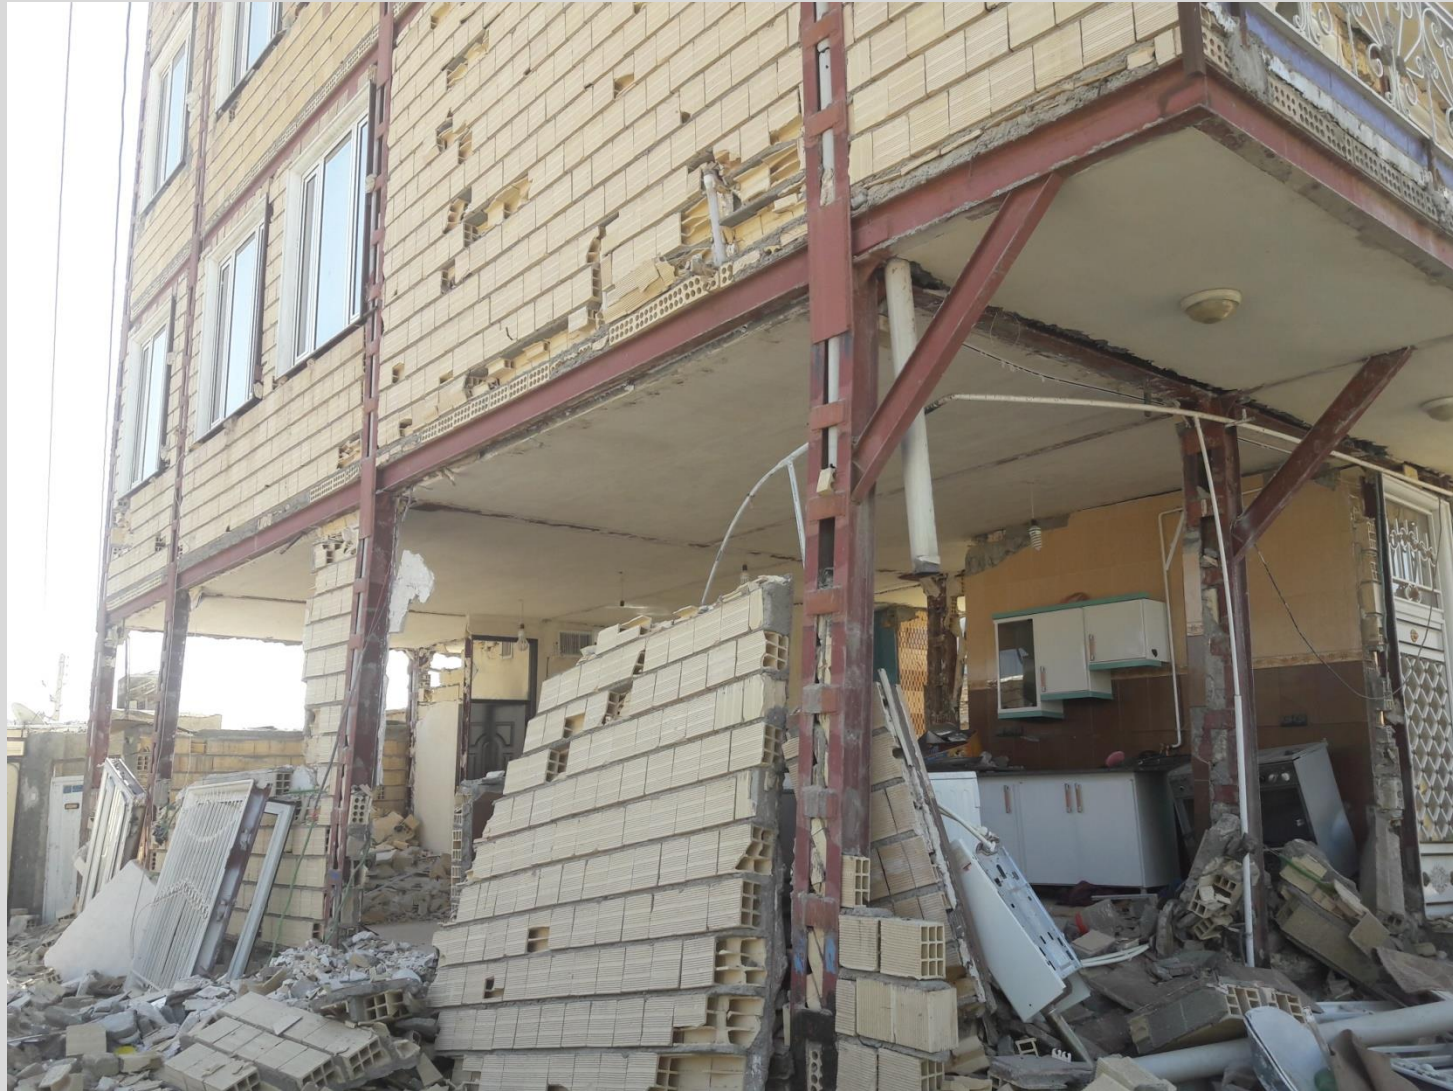
تخریب دیوارهای غیر سازه ایی بدلیل عملکرد میانقابیی و فقدان نبشی کشی کلاف بندی (وال پست)

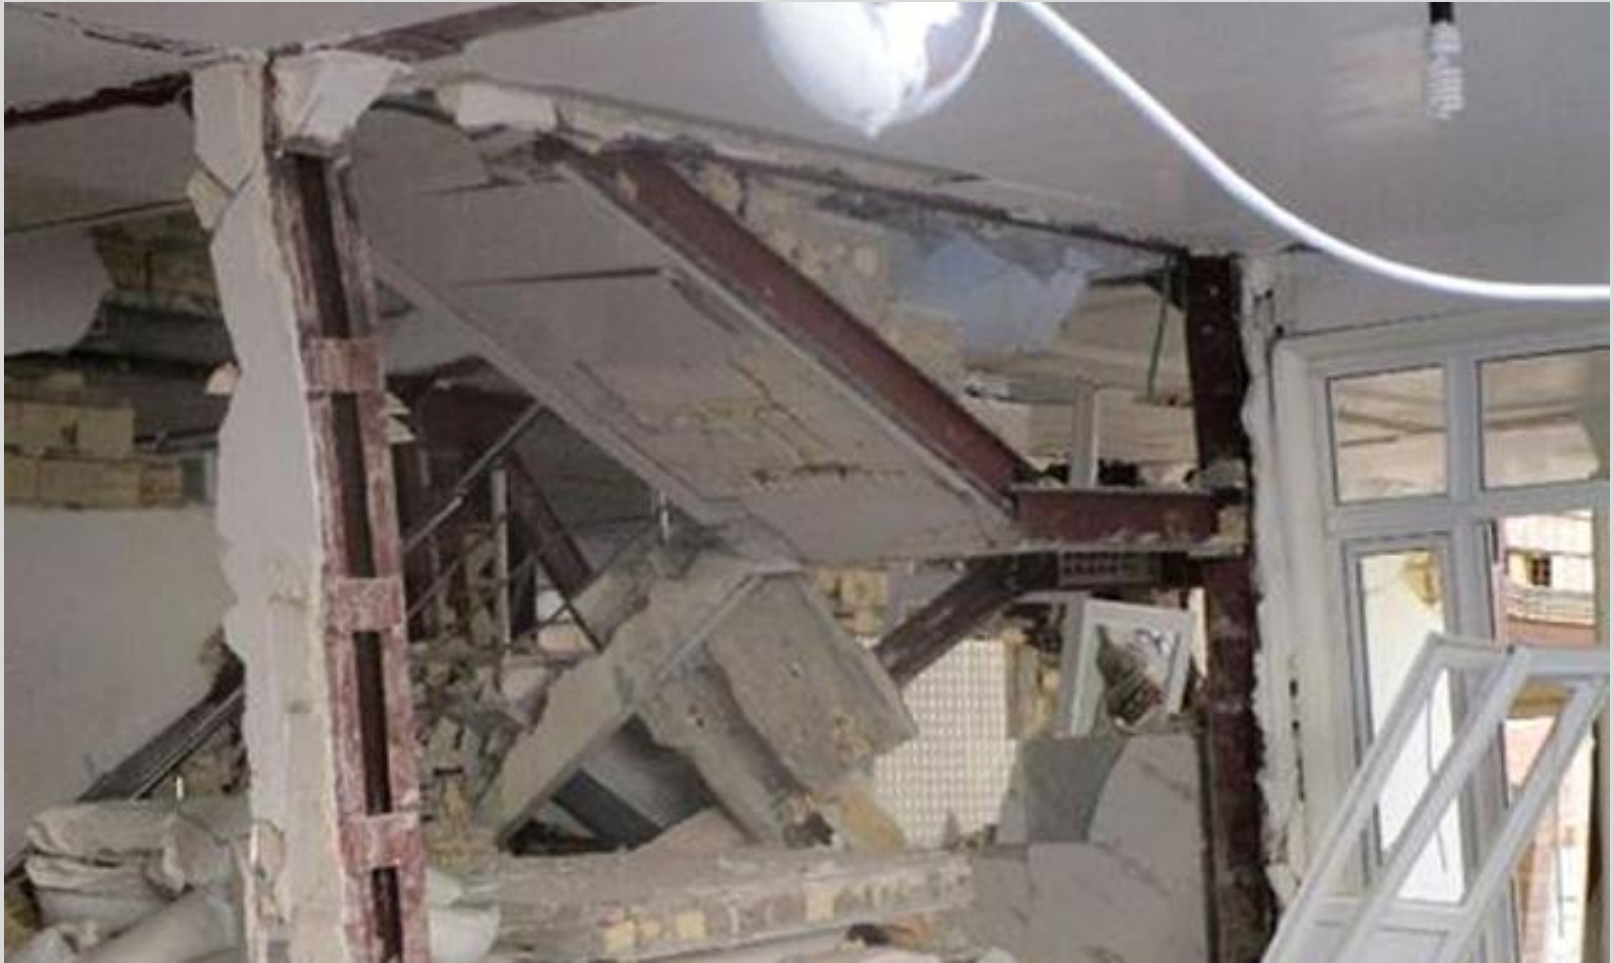
تخریب دیوارهای غیر سازه‌ای بدلیل عملکرد میانقابی

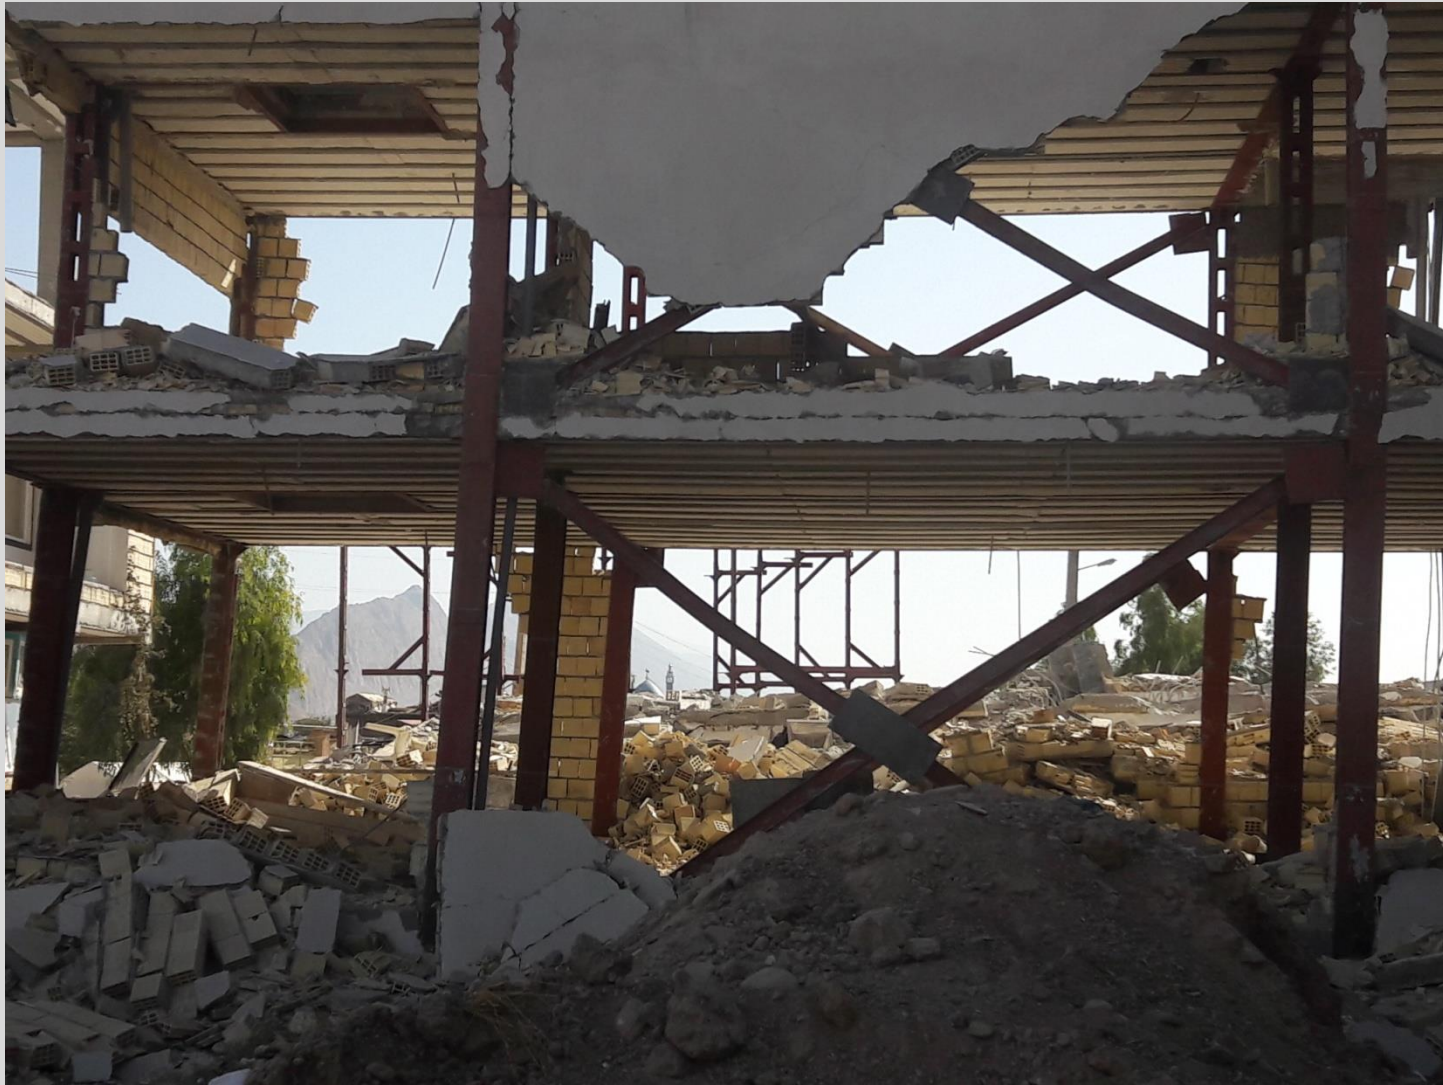
تخریب دیوارهای غیر سازه‌ای بدلیل عملکرد میانقاب‌ی و فقدان نبشی کشی کلاف بندی (وال پست)

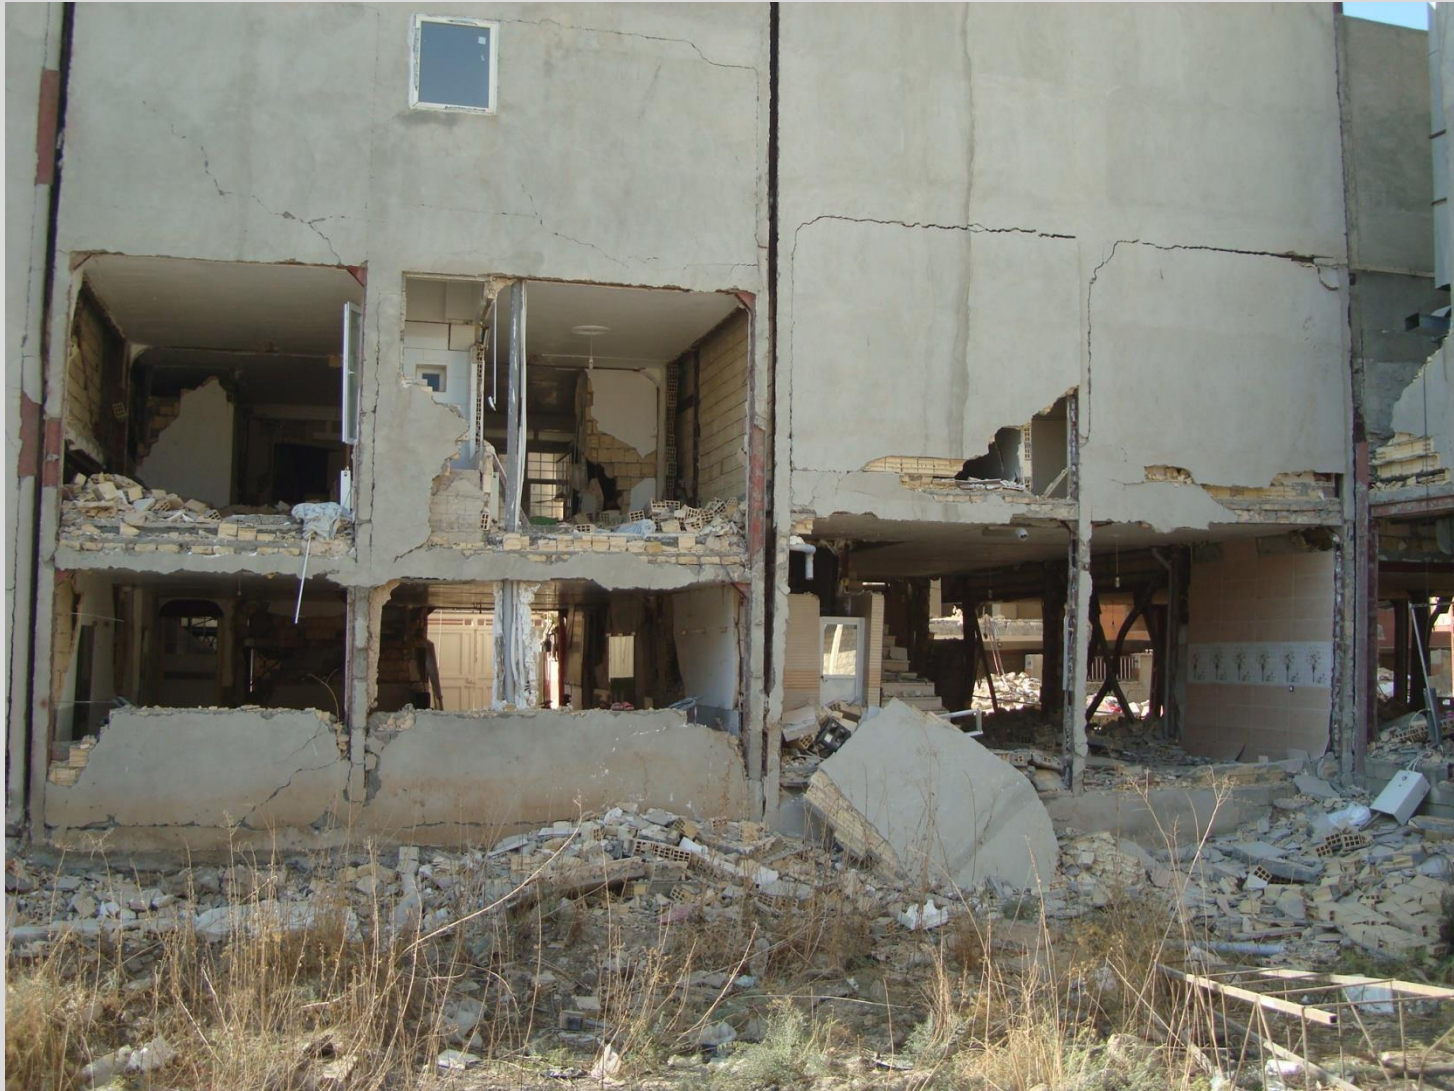
پایداری دیوار پیرامونی به واسطه وال پست

اهمیت و نقش اجرای کلاف بندی ( وال پست )
