University of Zanjan  
Department of Civil Engineering

# درس هایی از زلزله کرمانشاه

علل تخریب سازه های فلزی در زلزله کرمانشاه

## بخش اول بررسی اعضای سازه ای

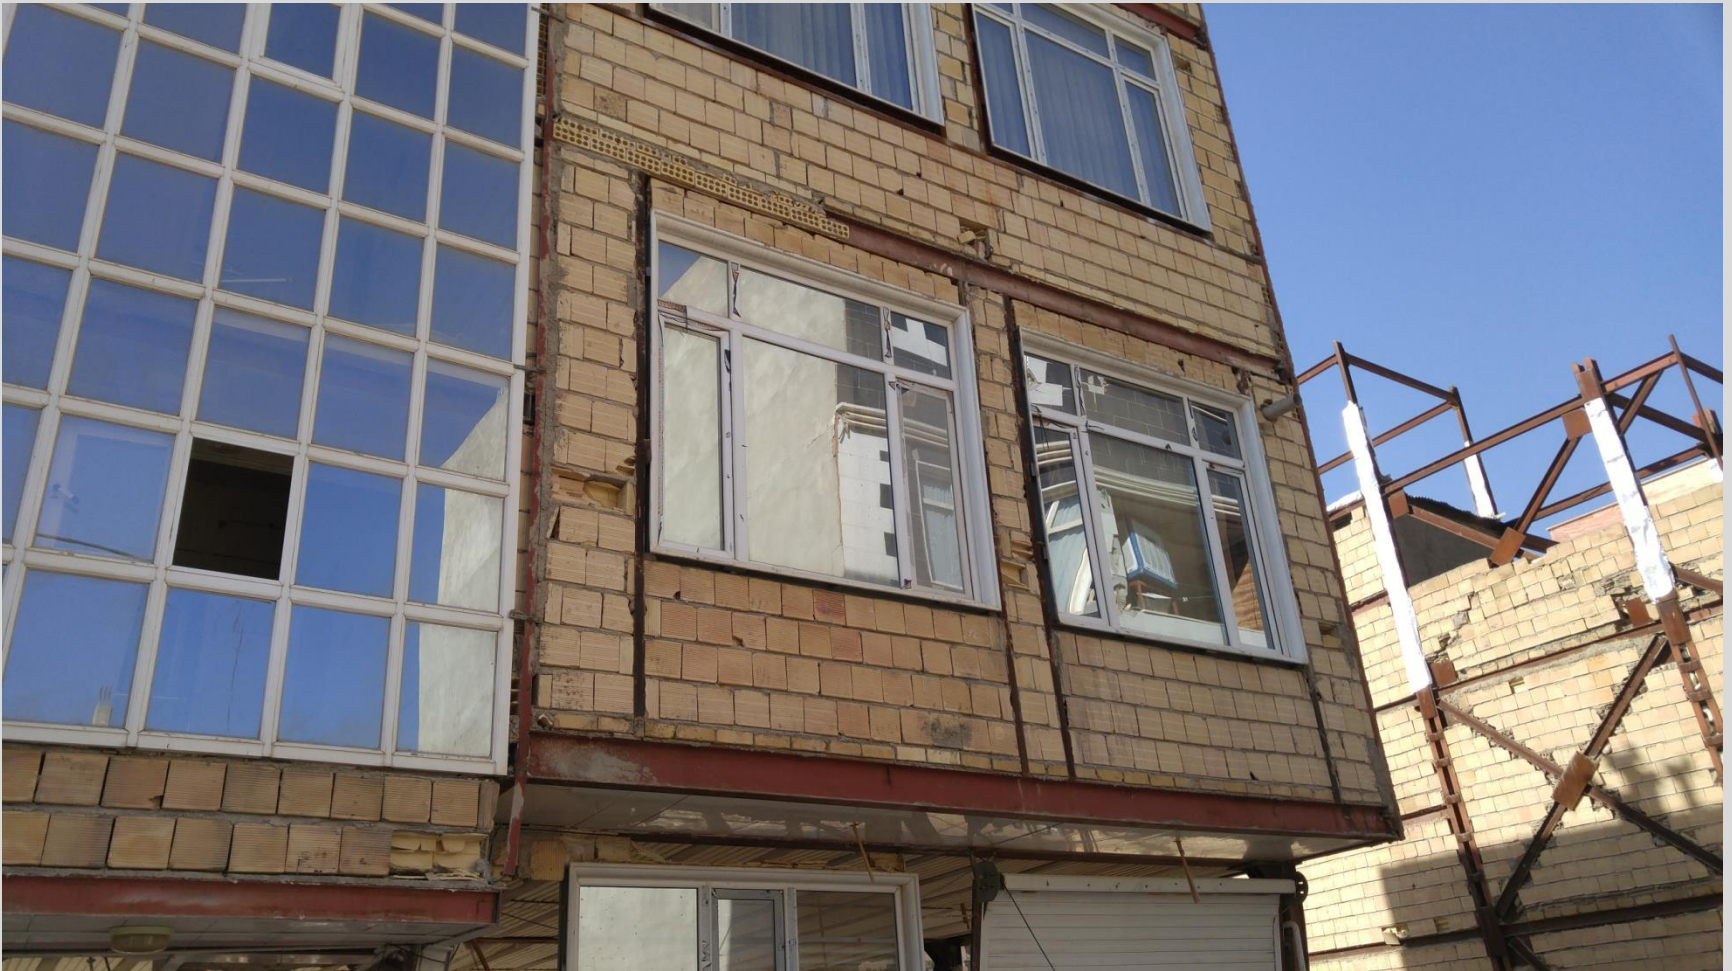
اجرای نبشی کشی (وال پست) دور بازشوی پنجره و عدم خرابی و فروریزش دیوار

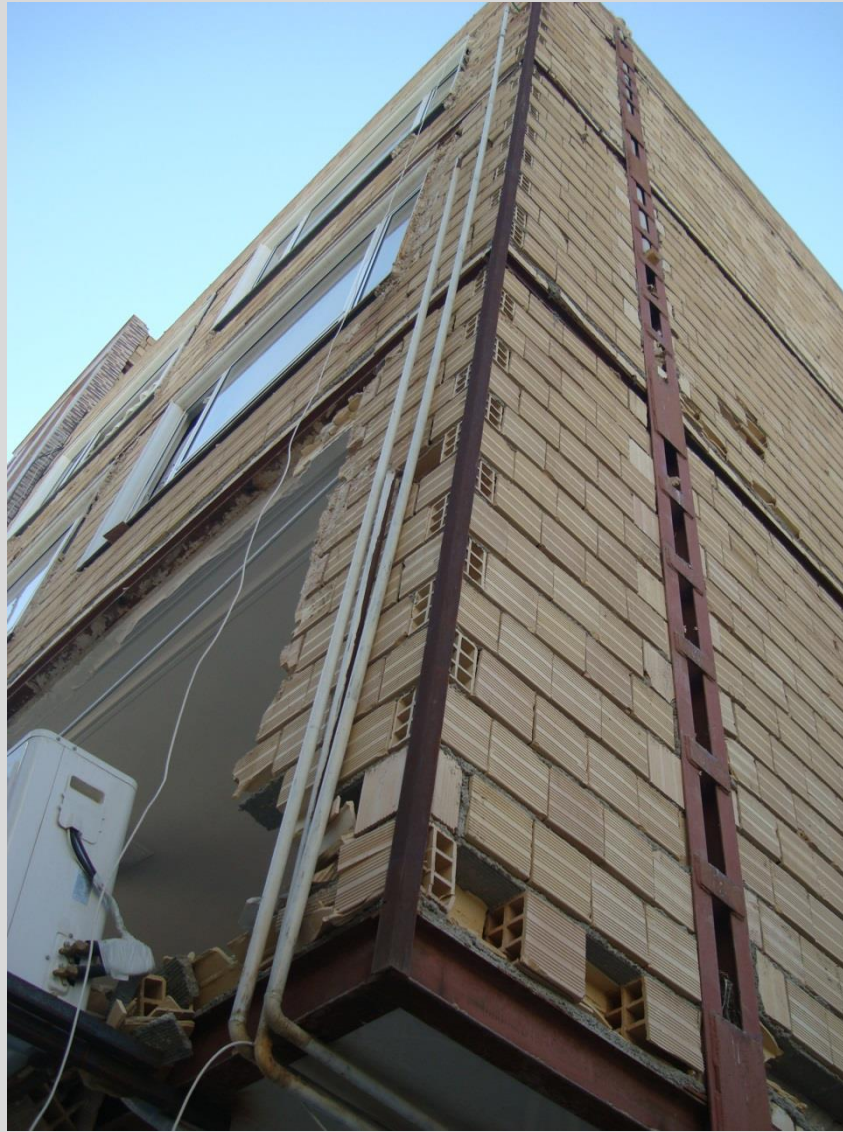
اجرای نبشی کشی ( کلاف بندی) مناسب و پایداری دیوار

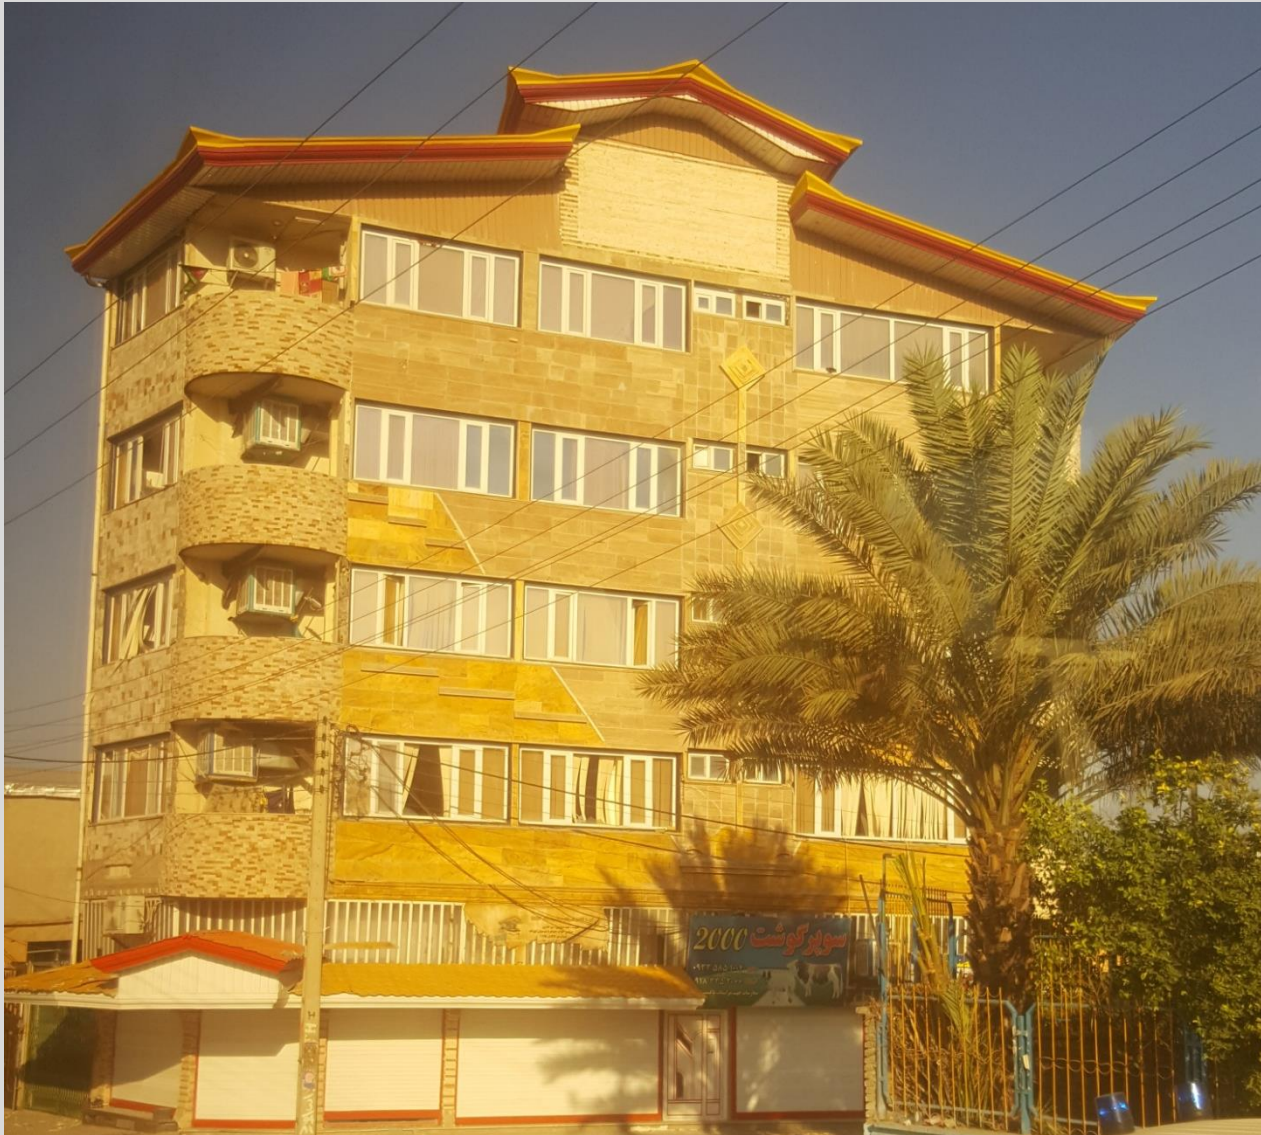
نقش کلاف بندی ( وال پست ) و اسکوپ در پایداری اجزای غیر سازه ای

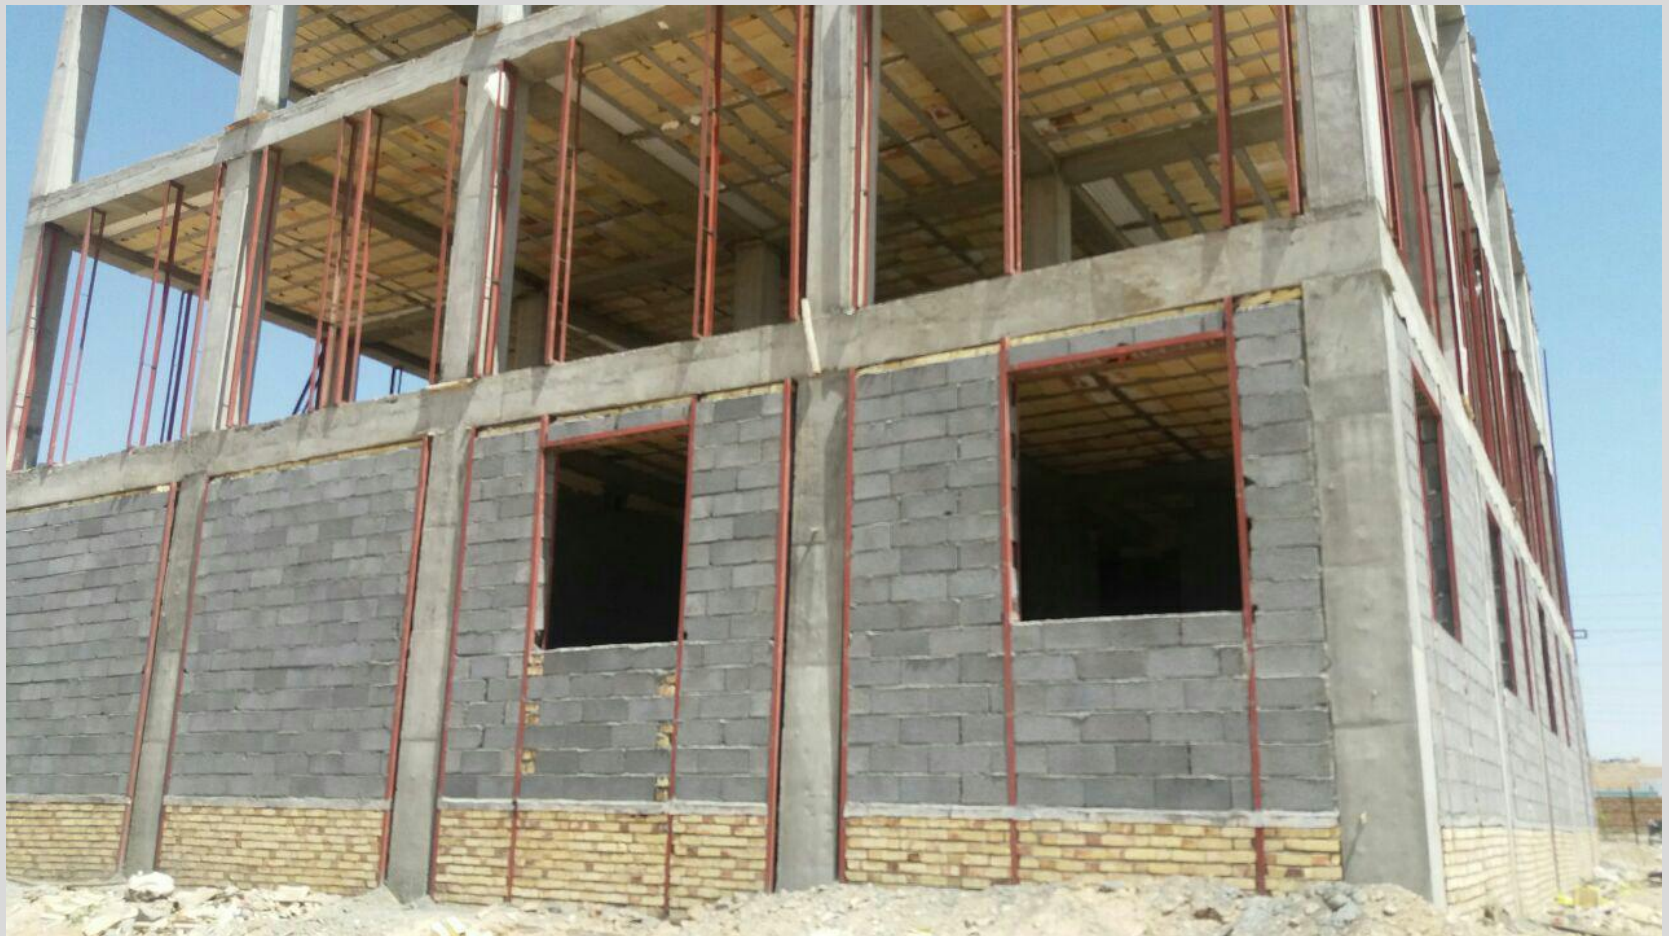
نمونه ای از اجرای صحیح وال پست

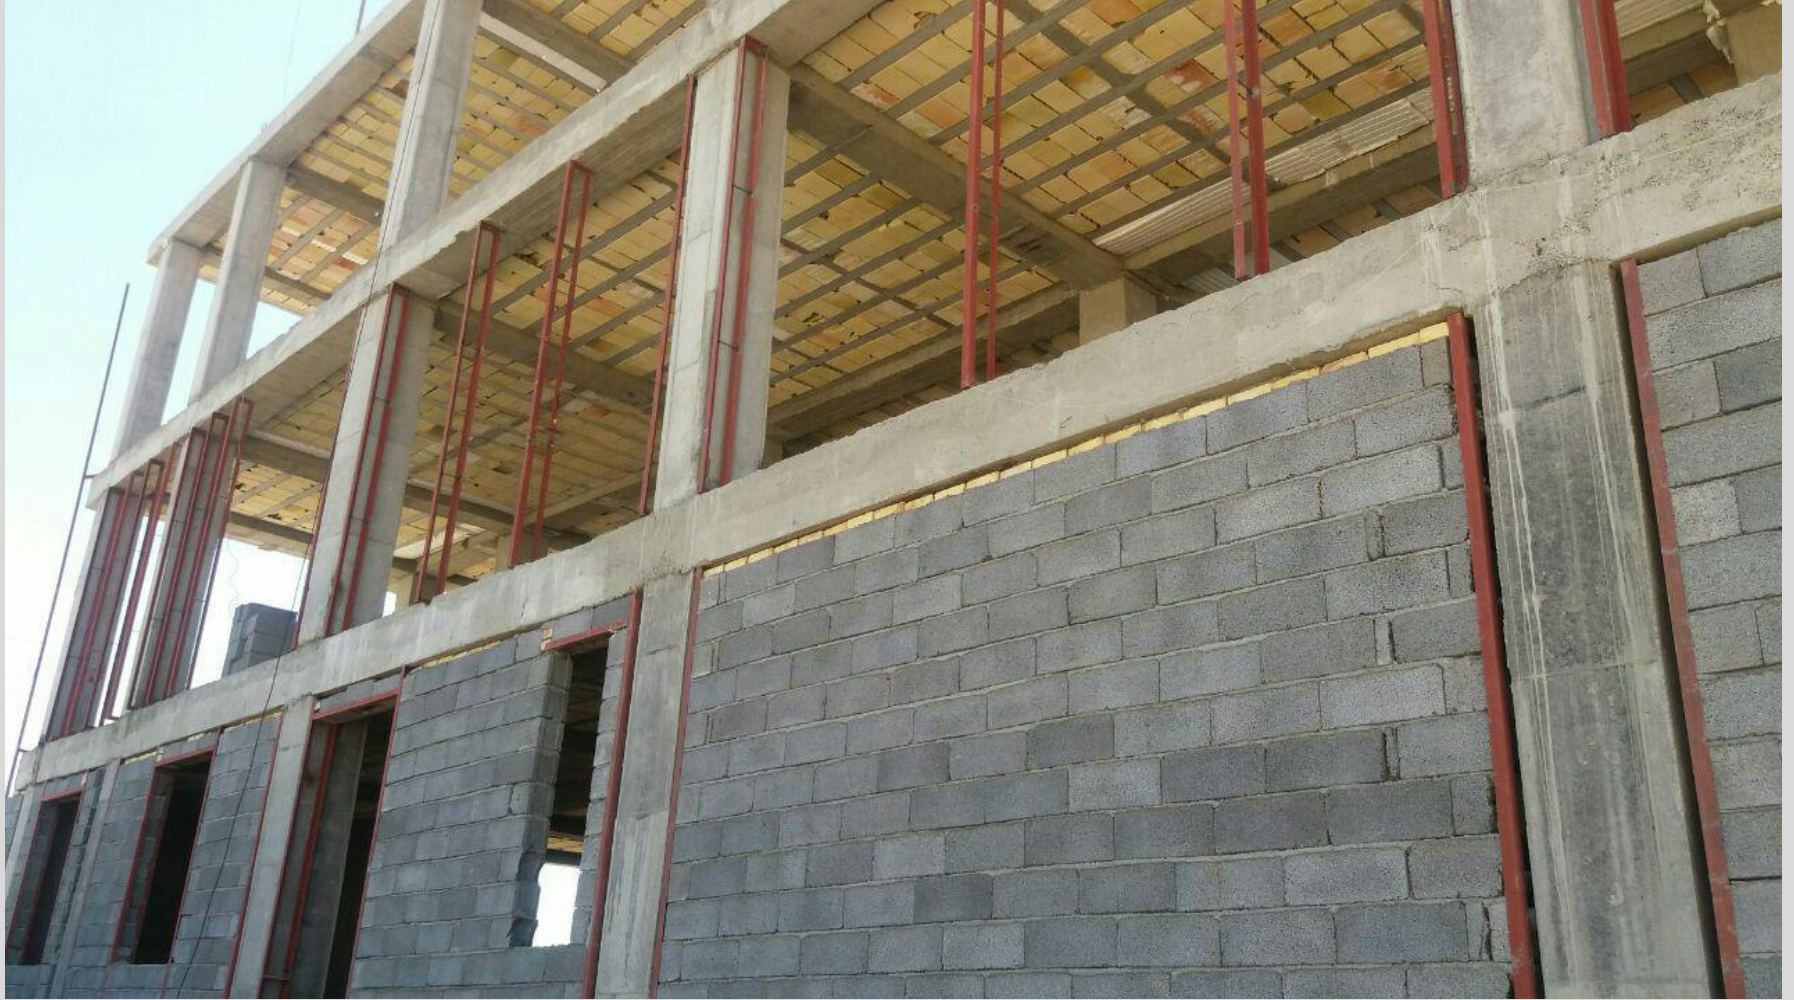
## اجرای صحیح وال پست

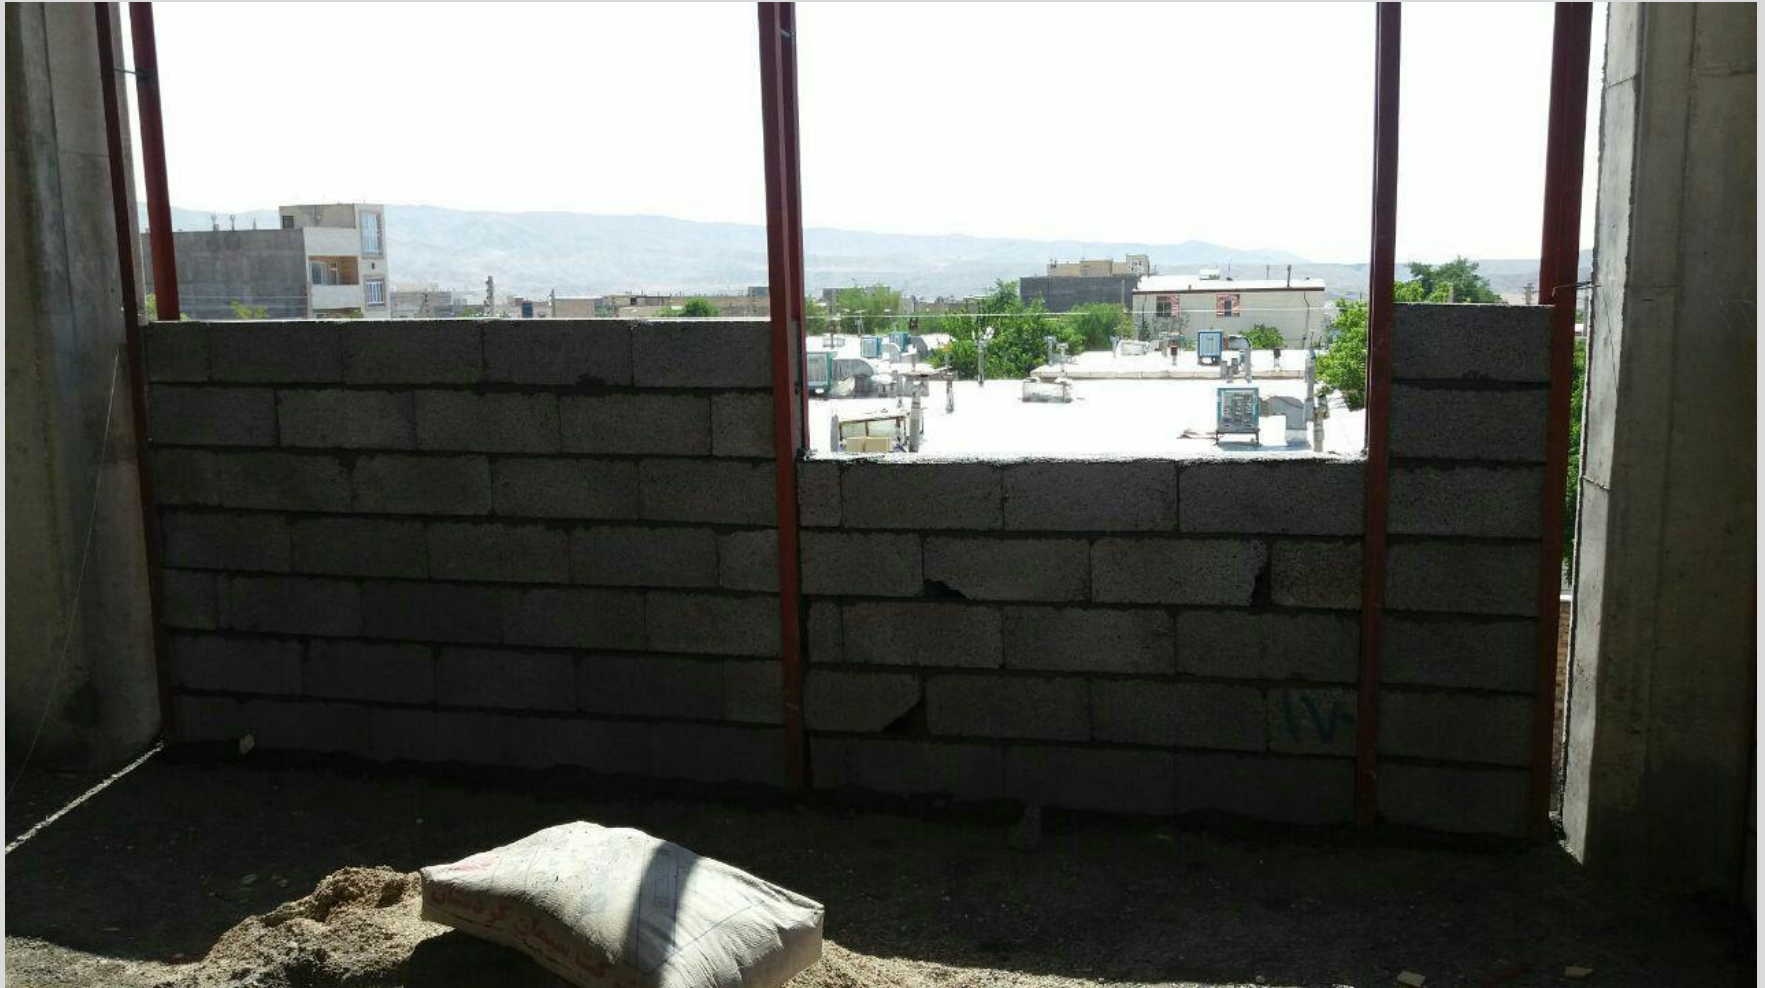
## اجرای صحیح وال پست

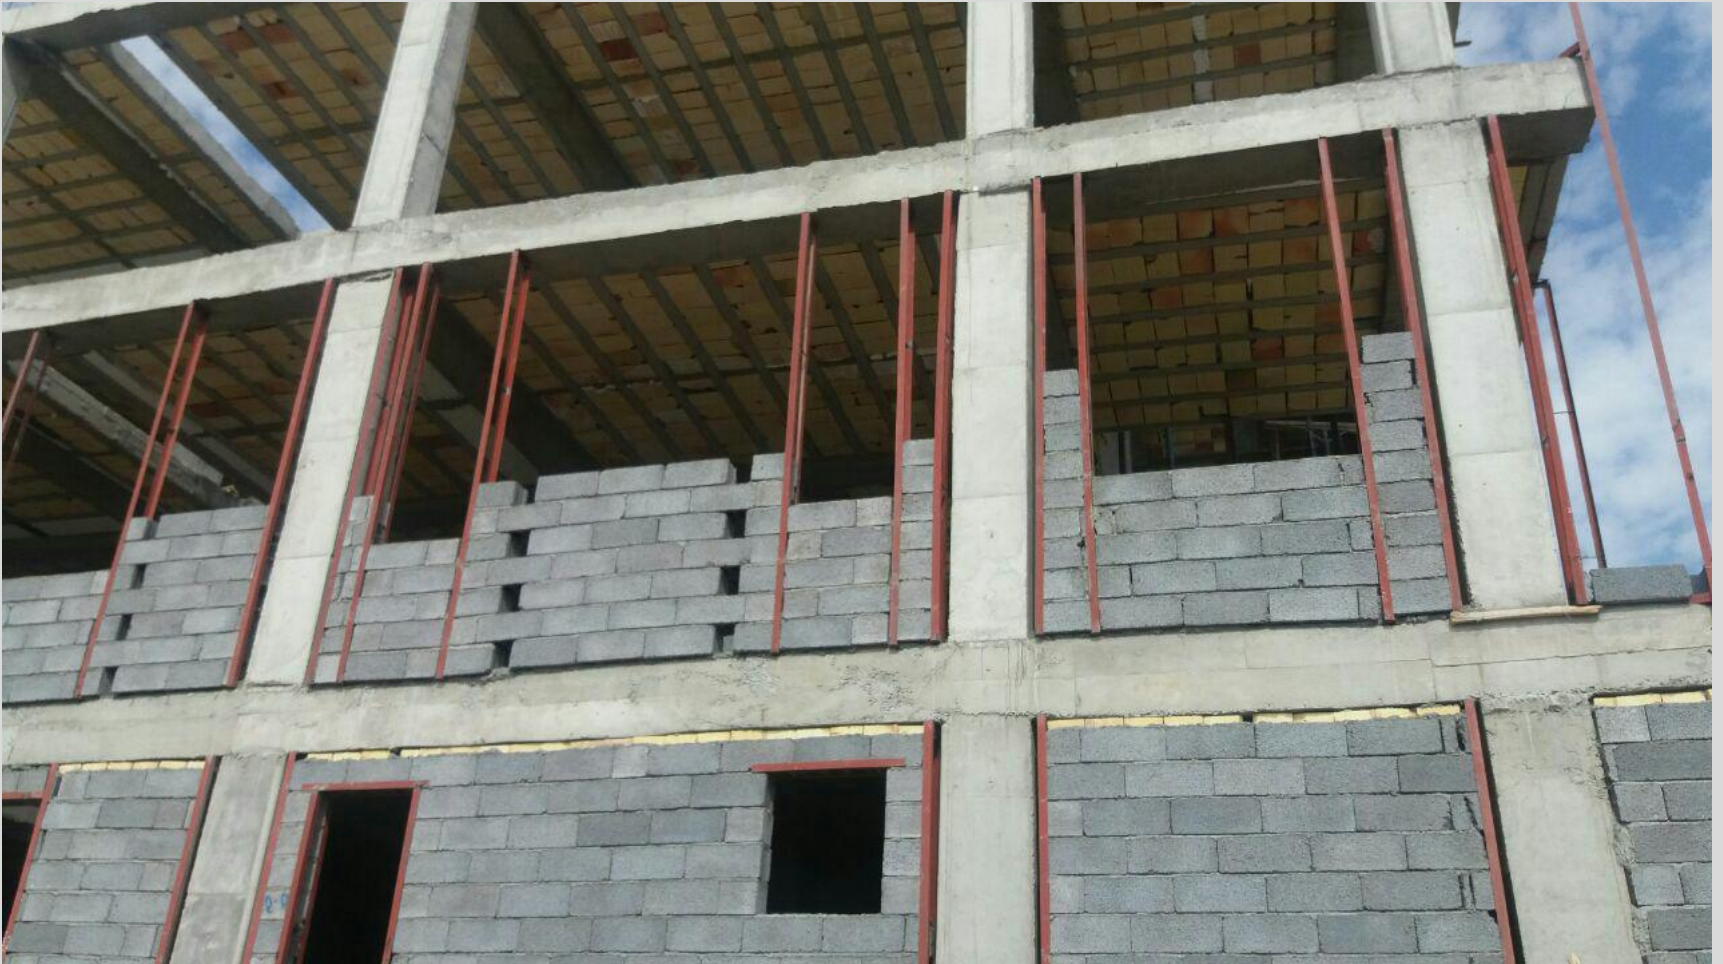
## اجرای صحیح وال پست

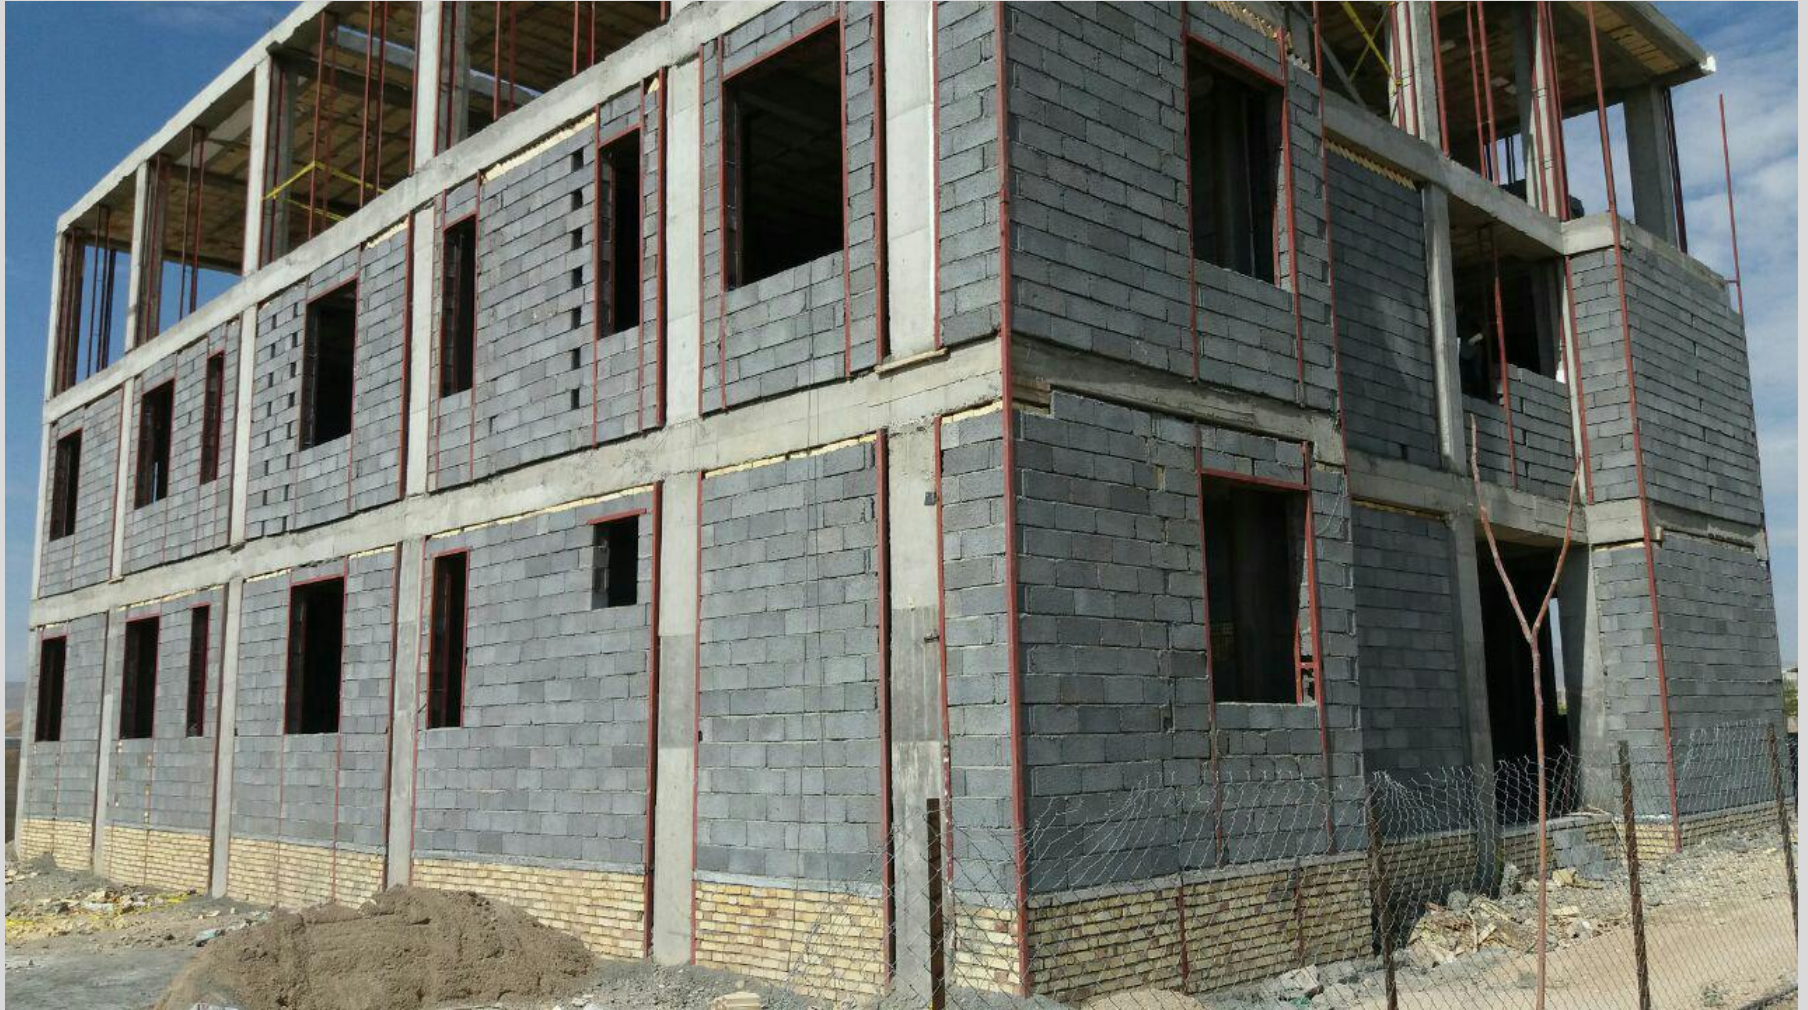
## اجرای صحیح وال پست

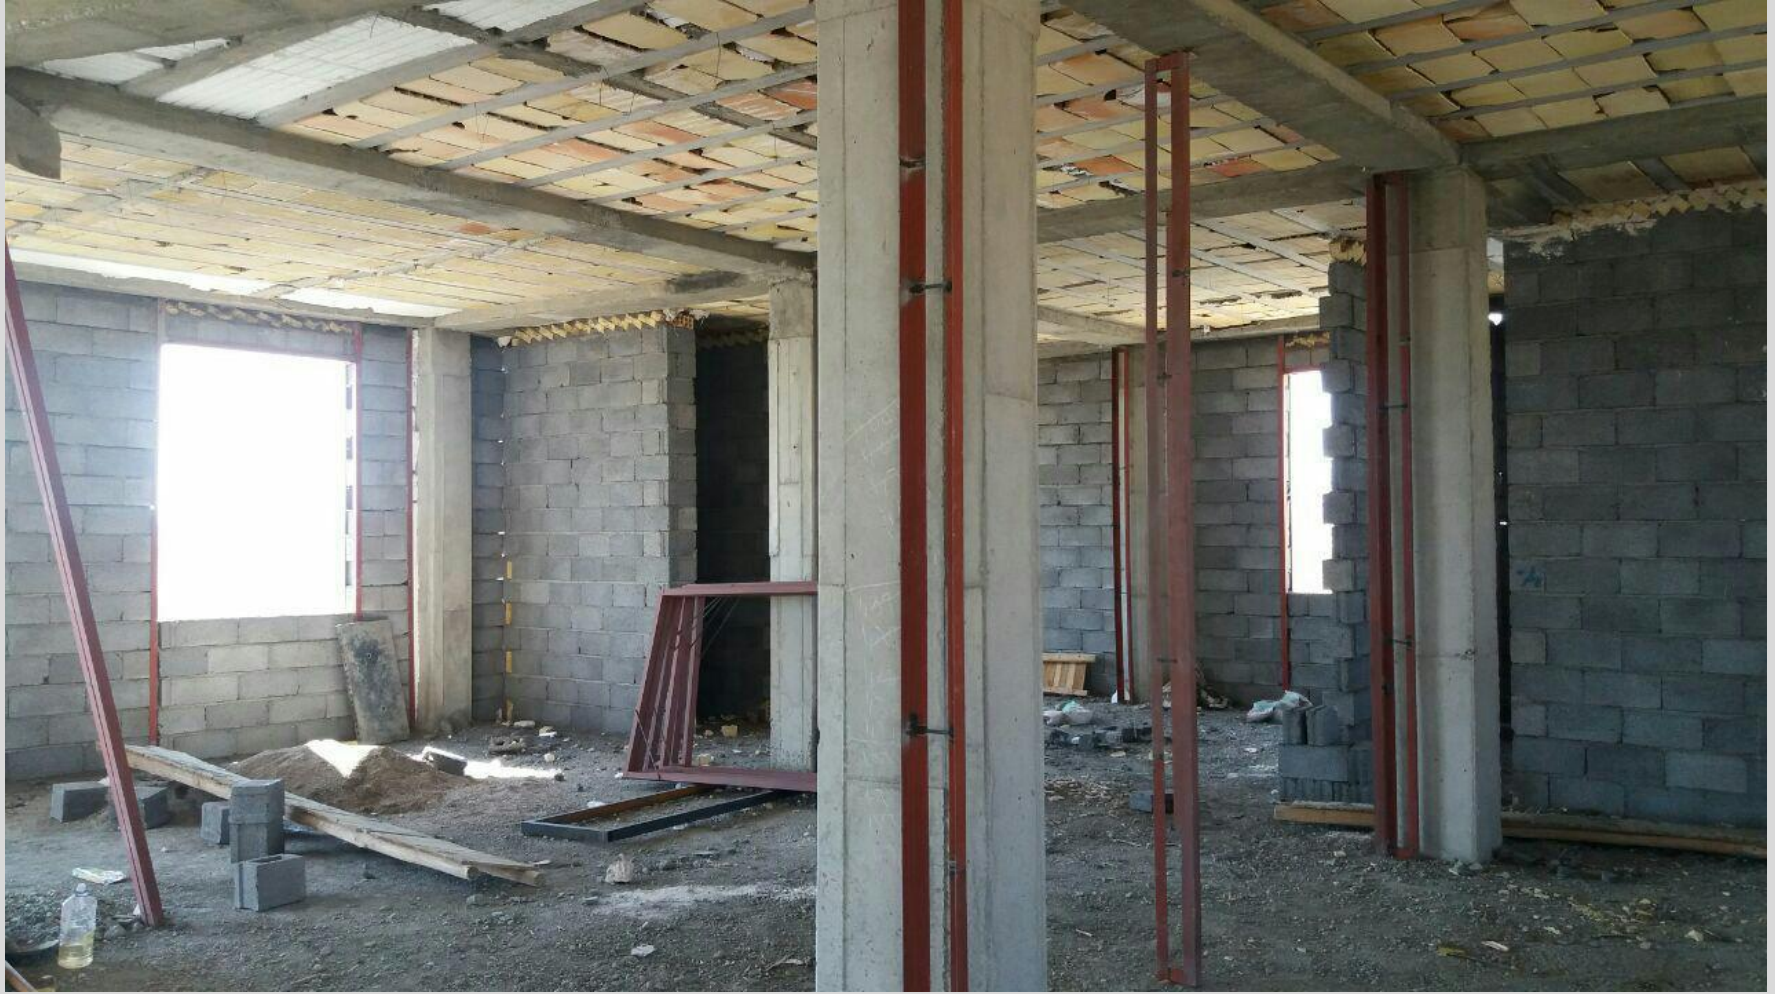
## اجرای صحیح وال پست
